RELATÓRIO TÉCNICO

Tornado de Lagameças (Palmela)

Tornado de Beja

18 de setembro 2020

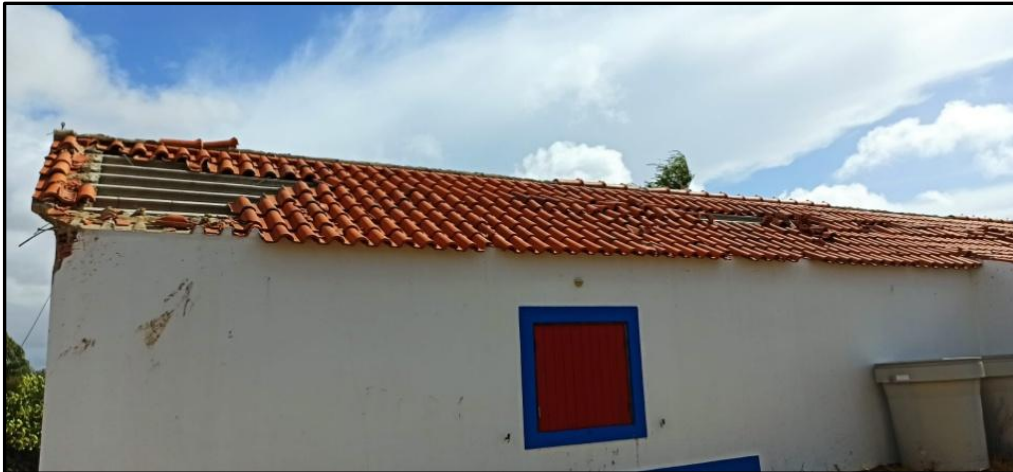
- telhas levantadas em vários locais da casa principal (Figura A1, Figura A2), detalhando-se os danos sofridos num dos setores (Figura A3);
- muro de separação da propriedade derrubado em grande parte da sua extensão (Figura A4, Figura A5 e Figura A6);
- portão principal torcido e parcialmente arrancado (Figura A7);
- árvores de grande porte desenraizadas, partidas e/ ou severamente danificadas (Figura A8); a queda/quebra destas árvores provocou danos em viaturas estacionadas no interior da propriedade assim como danos nas estruturas da propriedade;
- queda da vedação confinante com a estrada, numa larga extensão; outros danos não inventariados poderão ter ocorrido (Figura A9).

Figura A1 - Telhas levantadas em diversas áreas do telhado expondo as vigotas (ponto T4 do trajeto de destruição).

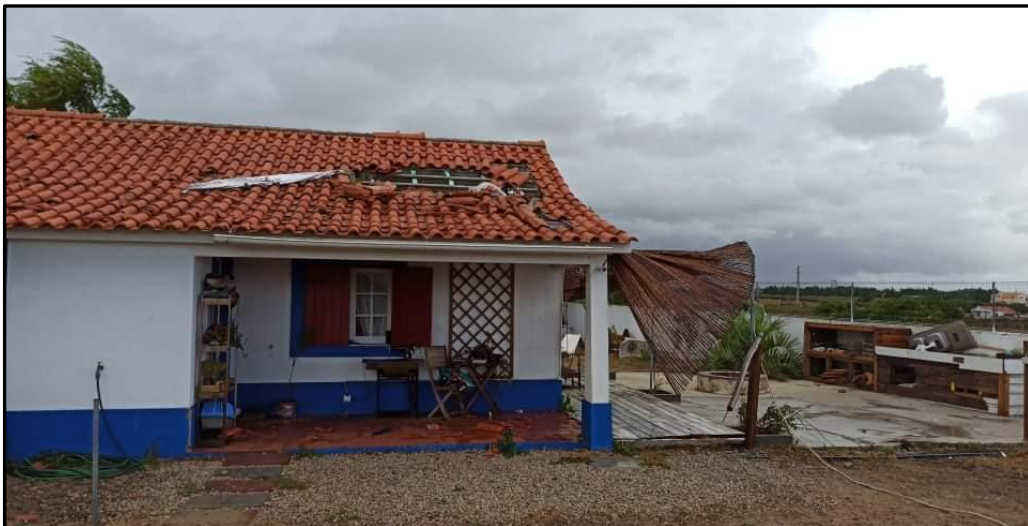
Figura A2 - Telhas levantadas noutra área do telhado expondo as vigotas (ponto T4).

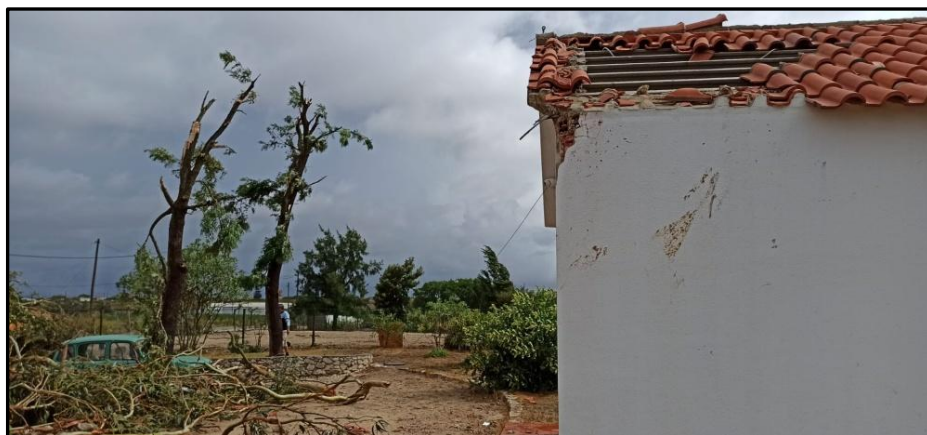
Figura A3 – Telhas levantadas (detalhe da Fig A1).

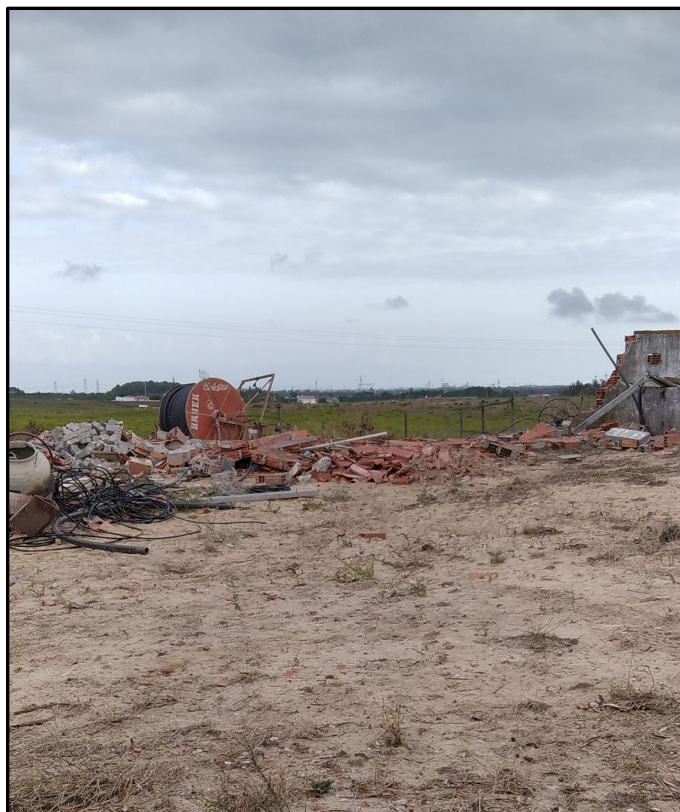
Figura A4 - Muro de separação da propriedade (em tijolo) derrubado em grande parte da sua extensão (ponto T4).

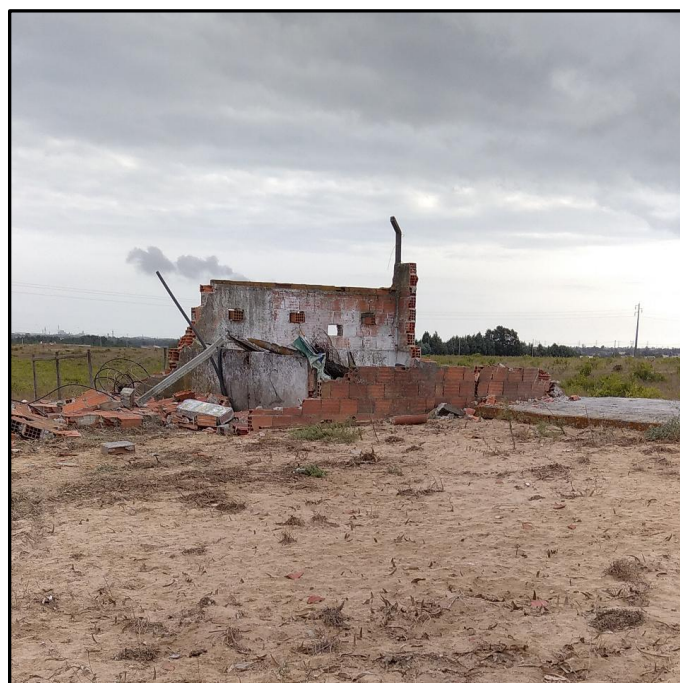
Figura A5 – Idem à Fig A4, noutro setor do muro (ponto T4).

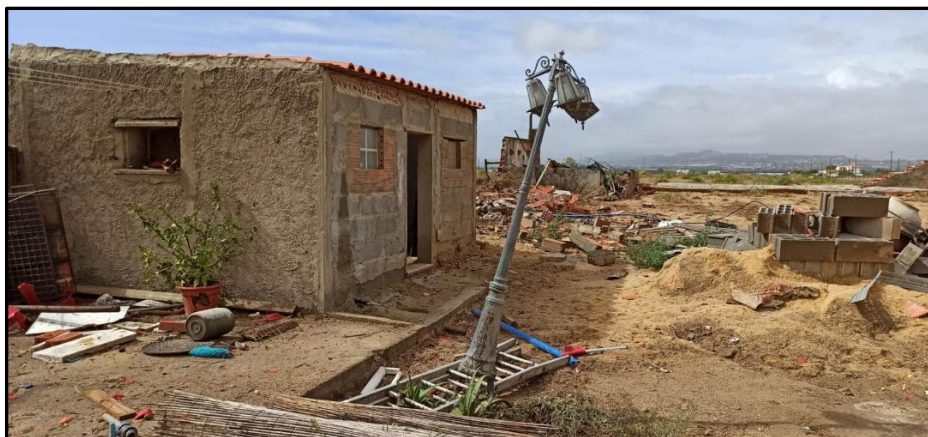
Figura A6 - Idem às Fig A4 e FigA5, noutro setor do muro (ponto T4).

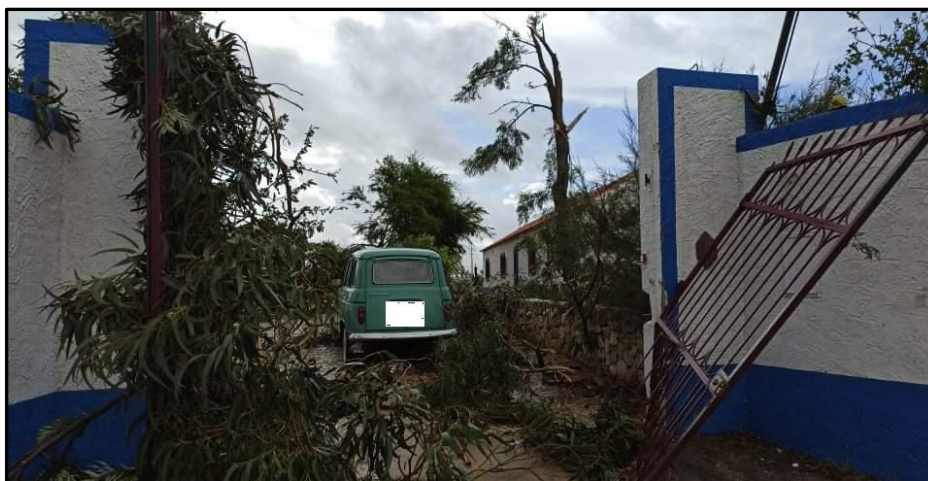
Figura A7 – Portão principal torcido e parcialmente arrancado (ponto T4).

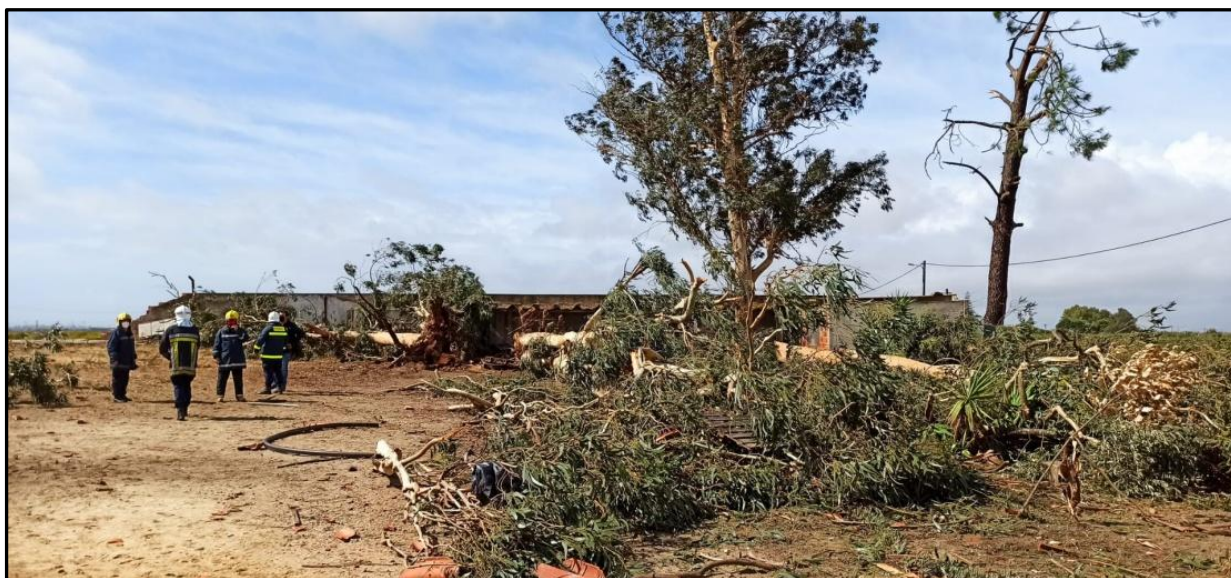
Figura A8 – Árvores de grande porte (eucaliptos) desenraizadas, partidas e/ou severamente danificadas (ponto T4).

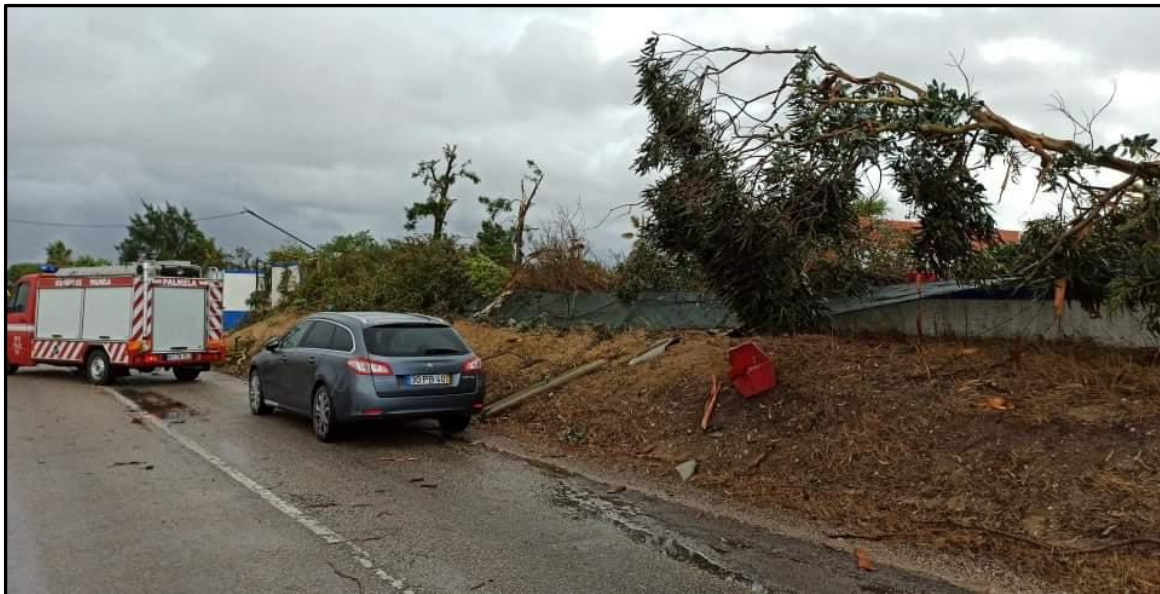
Figura A9 - Vedação confinante com a estrada derrubada numa larga extensão (ponto T4).

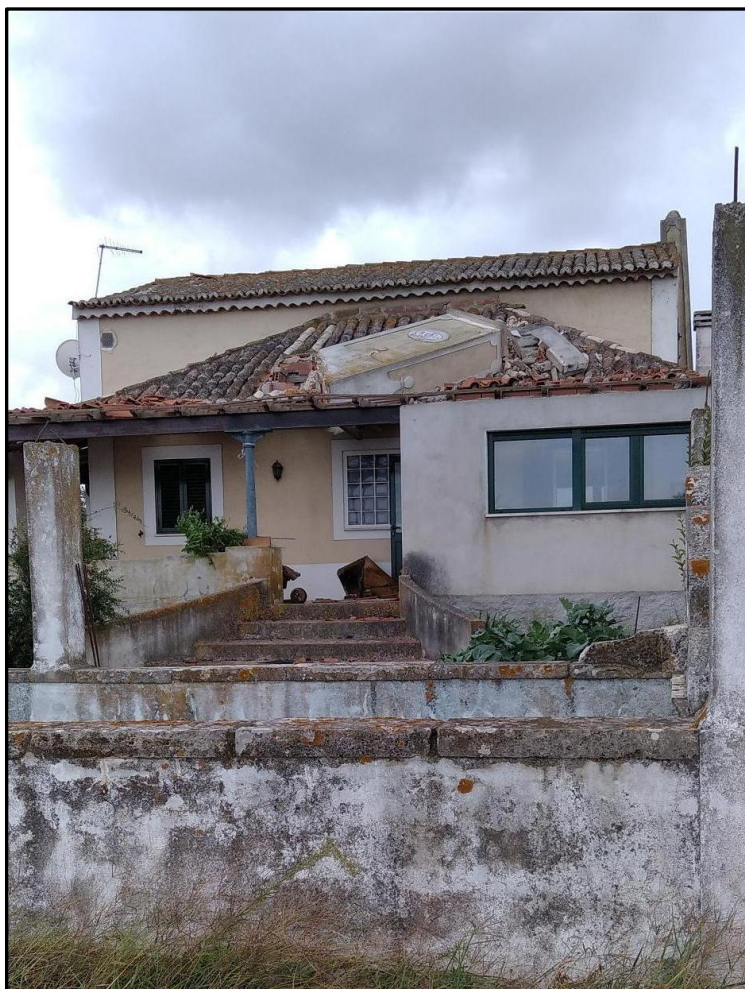
- arrancamento da chaminé principal da casa (Figura A10);
- desenraizamento e queda de um pinheiro de grande porte (Figura A11);
- arrancamento de uma estrutura de telheiro, com placas do tipo sanduiche projetadas a grande distância (Figura A12, Figura A13);
- quebra de várias árvores de fruto mostrando-se o detalhe num dos casos (Figura A14); os detritos resultantes foram projetados a grande distância;
- na mesma zona, na propriedade vizinha, foi constatado o derrube de um pivot de rega (Figura A15, Figura A16) e o destelhamento completo de anexos de apoio à atividade agrícola (Figura A17).

Figura A10 - Chaminé principal da casa arrancada (Ponto T5).

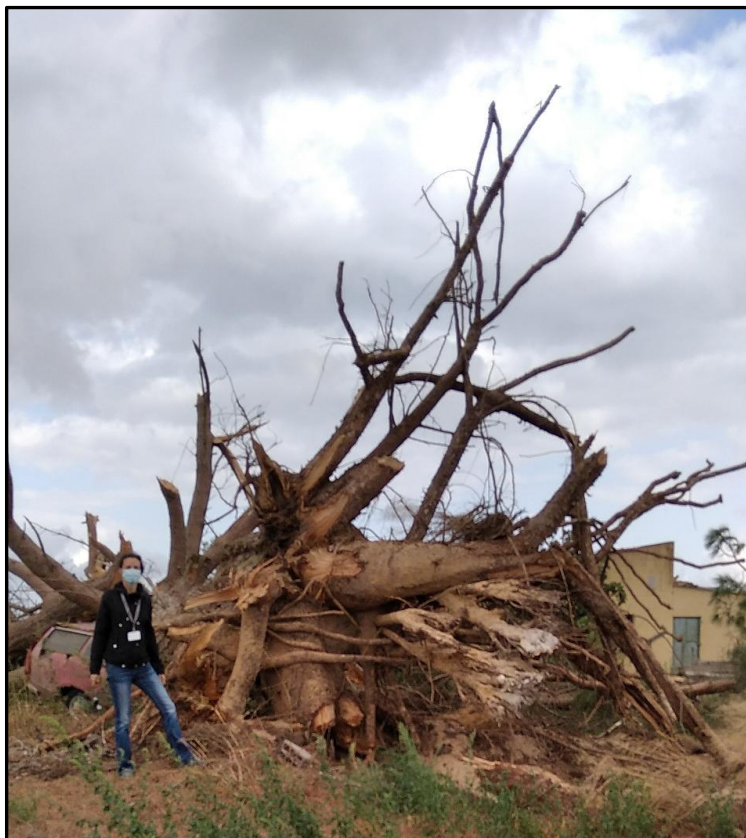
Figura A11 – Pinheiro de grande porte desenraizado e caído (Ponto T5).

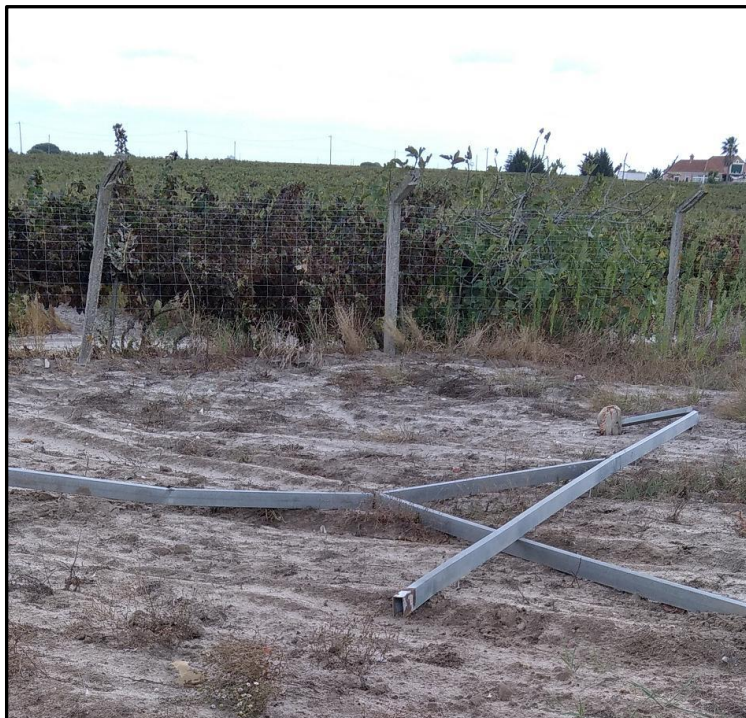
Figura A12 –Estruturas de telheiro metálico arrancadas (Ponto T5).

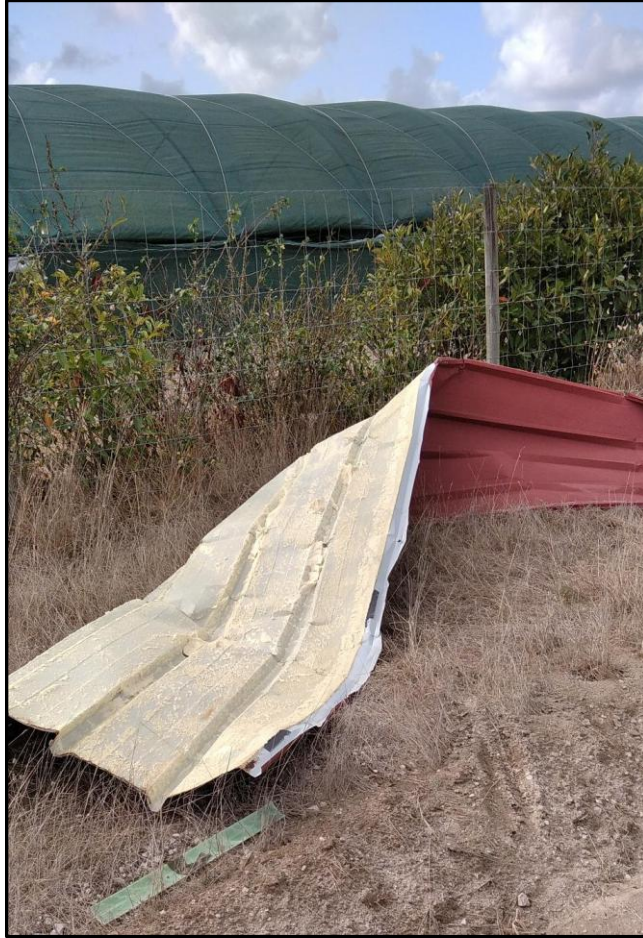
Figura A13 – Placas de tipo sanduiche de telheiro metálico (ref. Fig A12) projetadas a grande distância (Ponto T5).

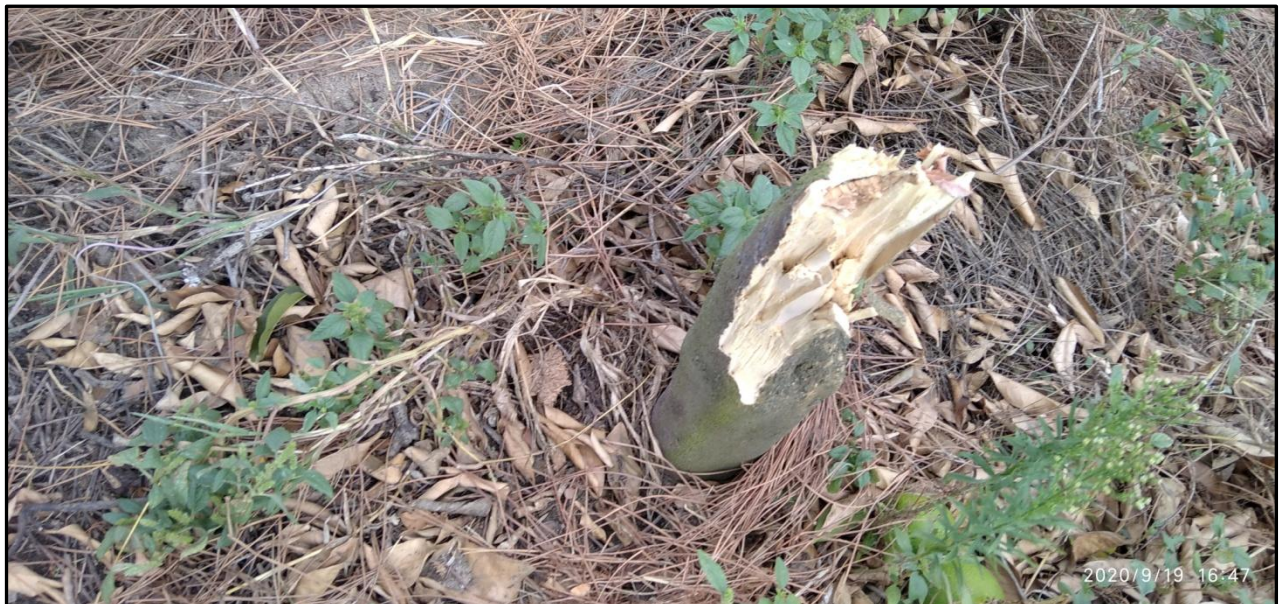
Figura A14 – Detalhe da destruição de uma das muitas árvores de fruto partidas e projetadas a grande distância (Ponto T5).

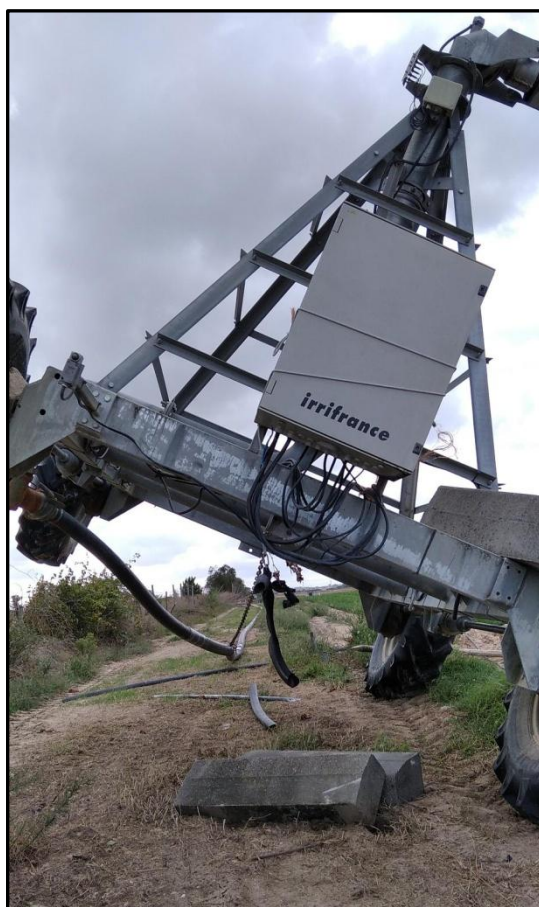
Figura A15 – Pivot de rega derrubado (Ponto T5).

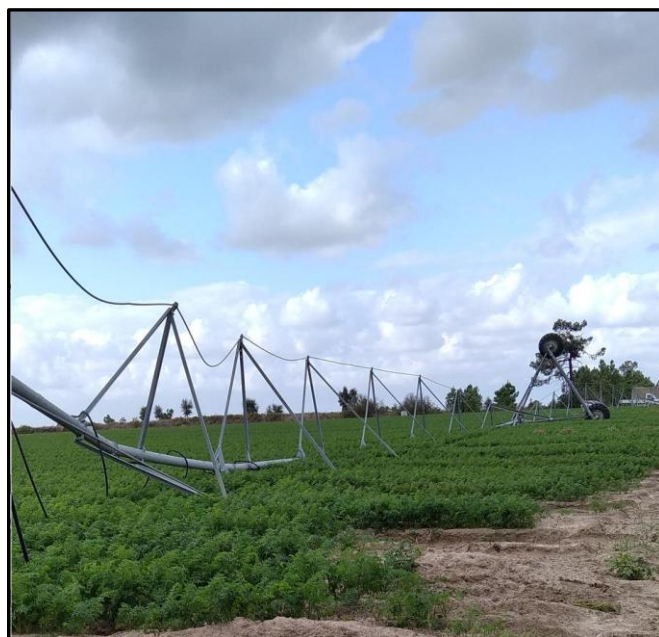
Figura A16 – Pivot e sistema de rega danificado, sob outra perspetiva (Ponto T5).

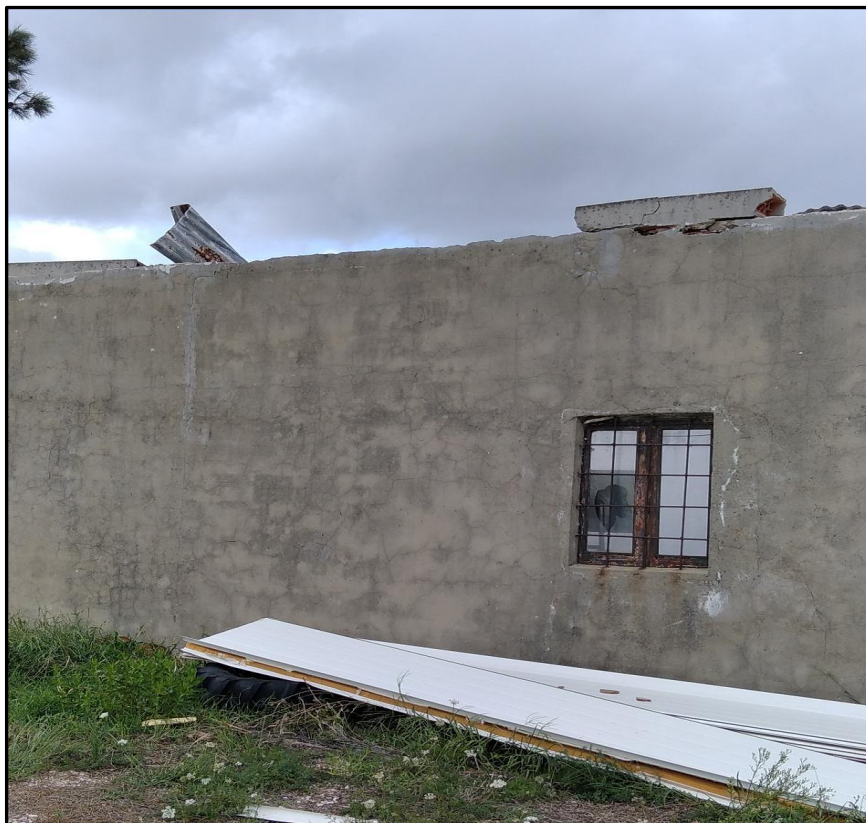
Figura A17 – Destelhamento total de anexos de apoio à atividade agrícola (Ponto T5).

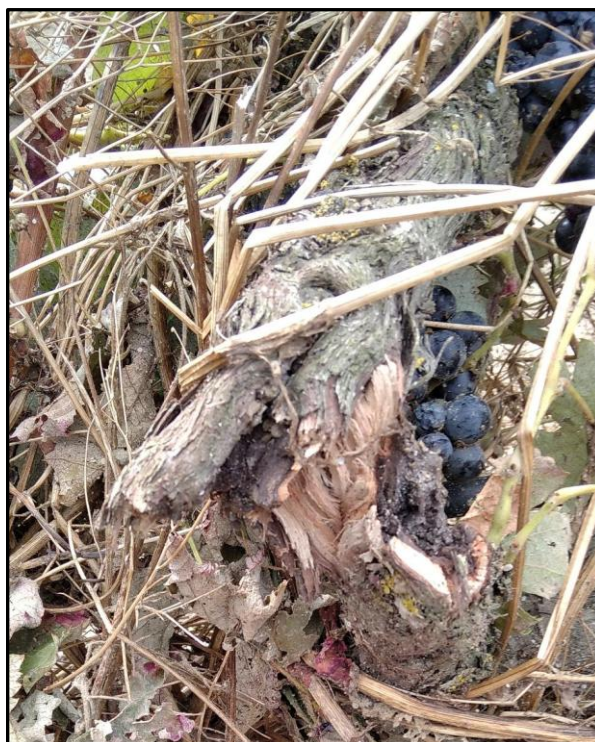
- arrancamento, torção ou quebra de numerosas vinhas, mostrando-se o detalhe num dos casos (Figura A18) e danificadas outras culturas.

Figura A18 – Detalhe de destruição de uma das numerosas vinhas (e outras culturas) arrancadas, torcidas ou partidas (Ponto T6).

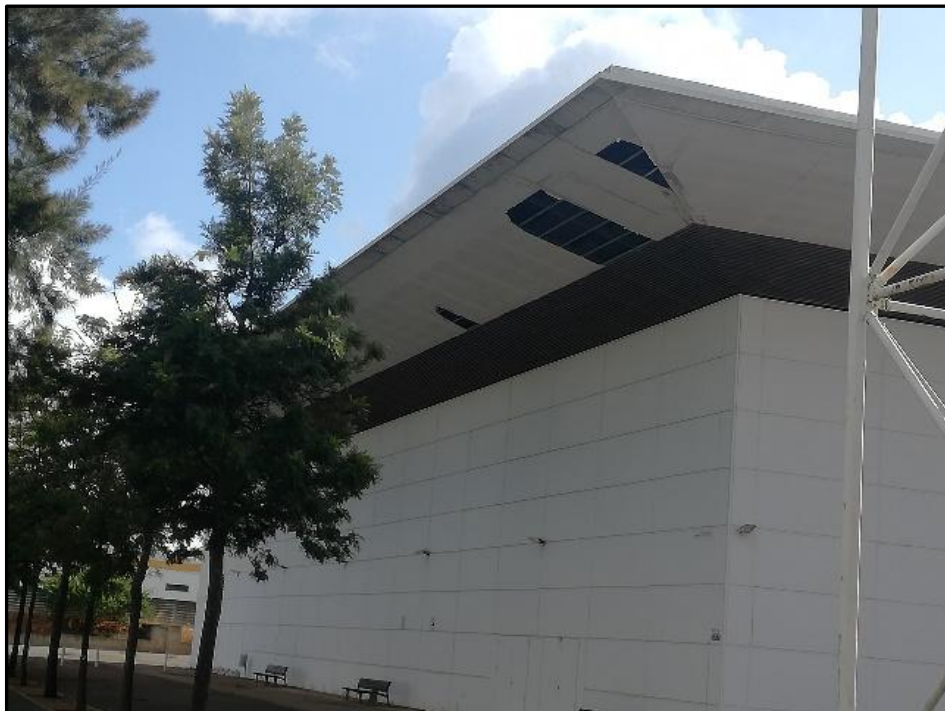
- queda de árvores causadoras de danos em viaturas;
- queda de estruturas metálicas e danos em coberturas (Figura A19).

Figura A19 – Queda de estruturas metálicas e danos em coberturas, Pavilhão dos Sabores (Ponto do trajeto de destruição T2).

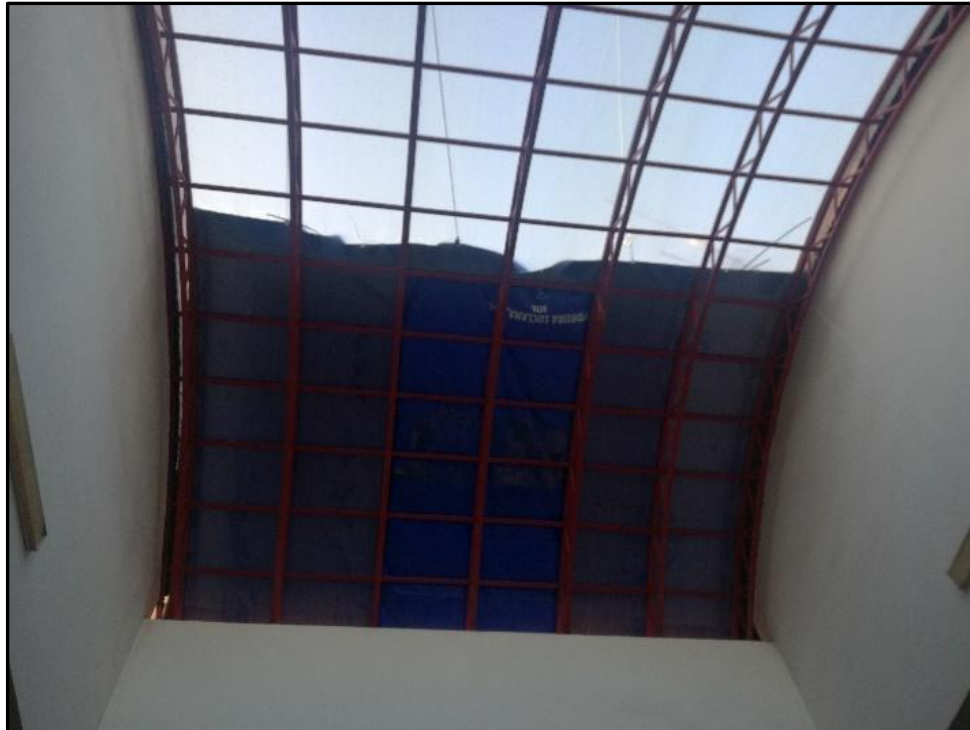
- coberturas levantadas;
- lonas de ensombramento arrancadas (Figura A20);
- janelas, vidros e persianas partidos e arrancados (Figura A21).

Figura A20 – Lonas de ensombramento arrancadas, Escola Mário Beirão (Ponto T3).

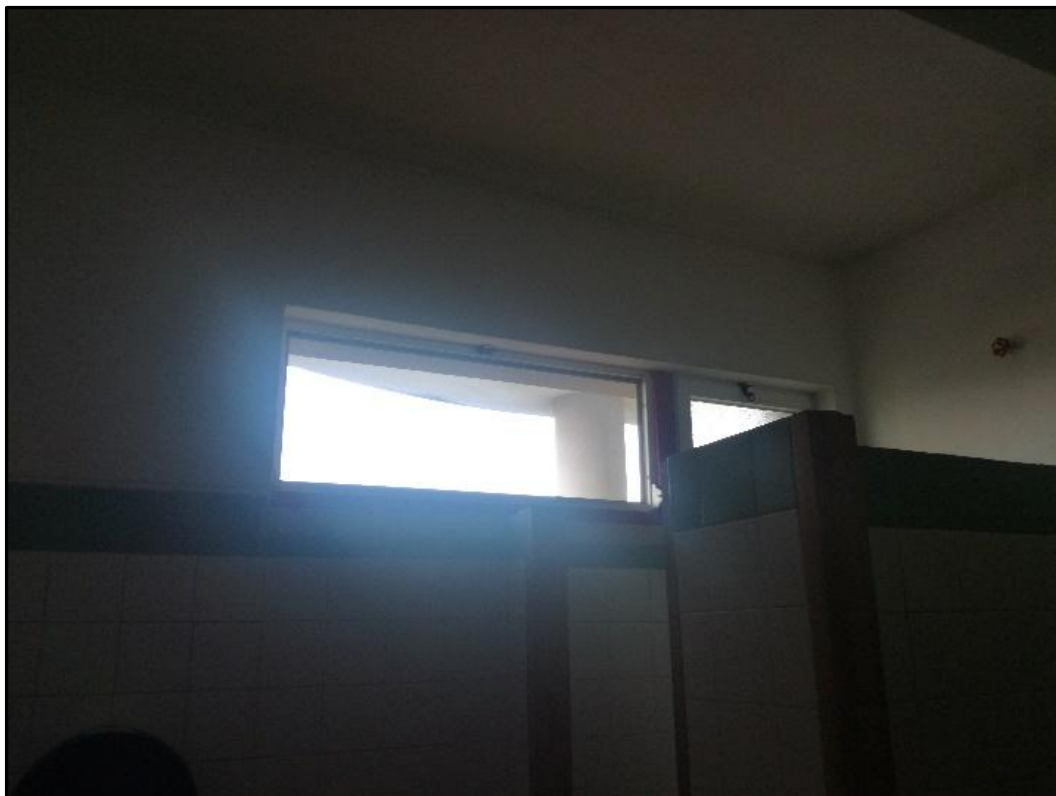
Figura A21 – Janela sem vidro, Escola Mário Beirão (Ponto T3).

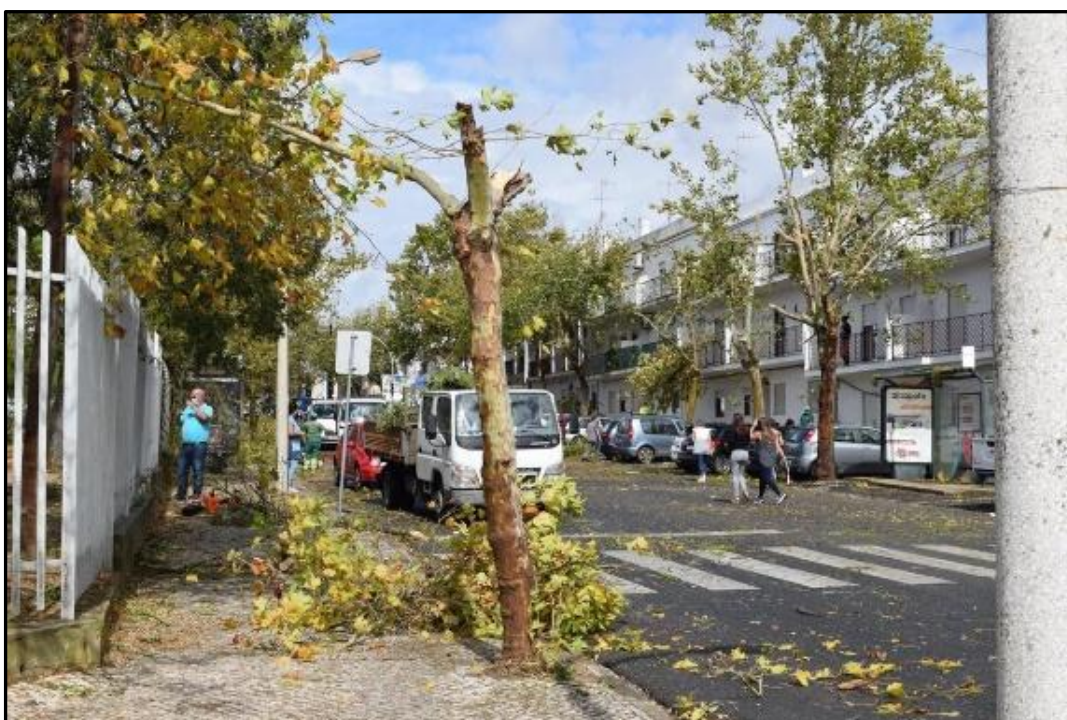
- queda de ramos de árvores (Figura A22 e Figura A23, respetivamente).

Figura A22 – Ramos de grande dimensão partidos, R. cidade de S. Paulo (Ponto T4).

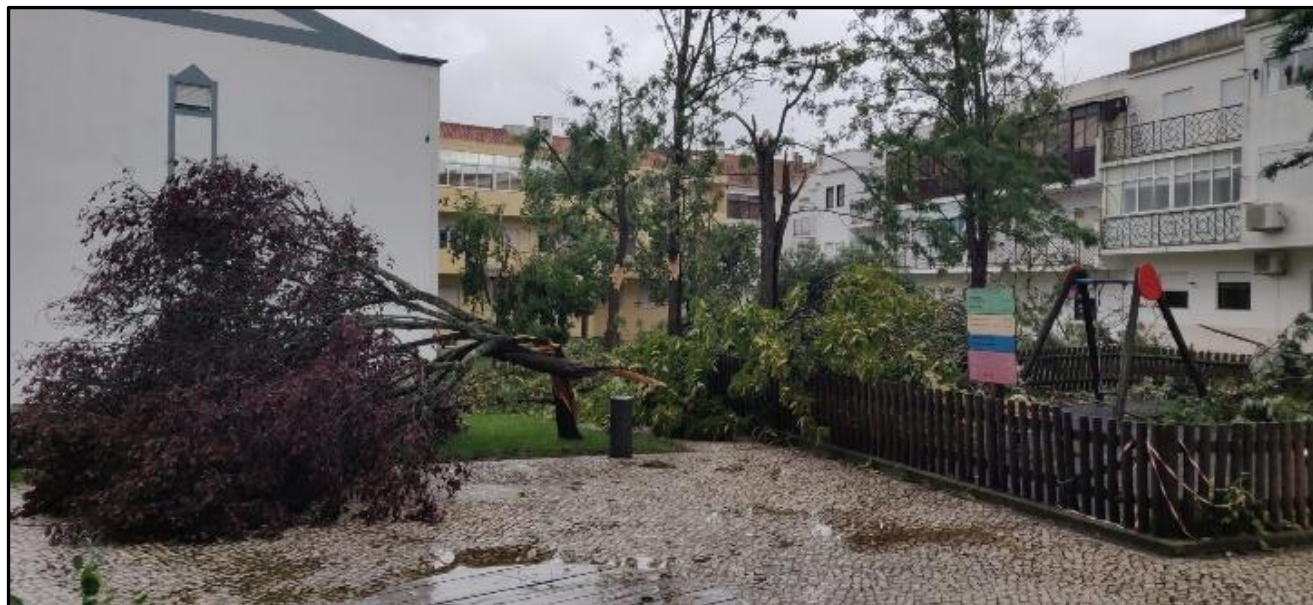
Figura A23 –Árvores partidas junto à R. Bernardo Santareno (Ponto T4).

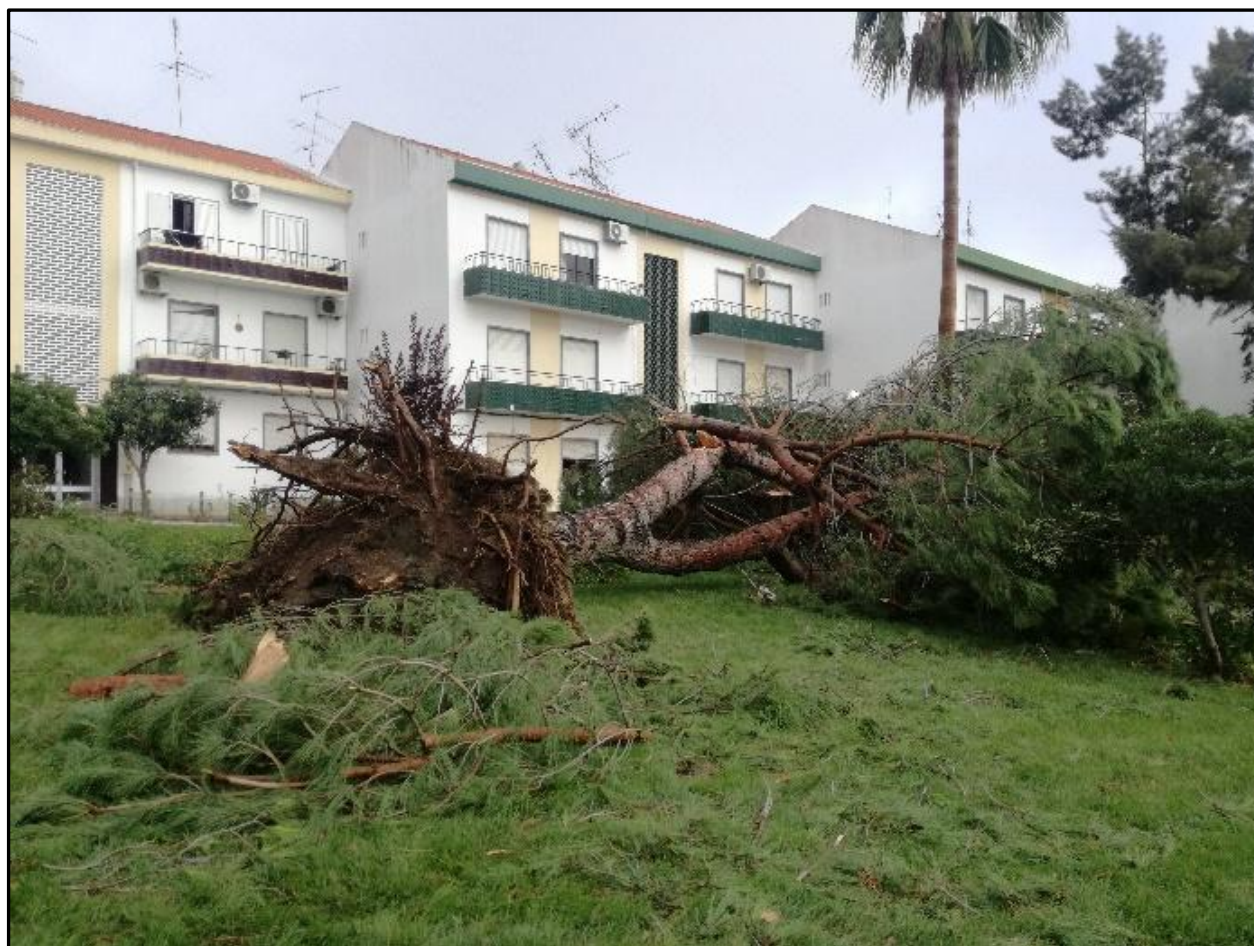
- marquises danificadas e árvores desenraizadas (Figura A24);

Figura A24 – Pinheiro de grande porte desenraizado na R. Julião Quintinha/Bairro Mira Serra (Ponto T6).

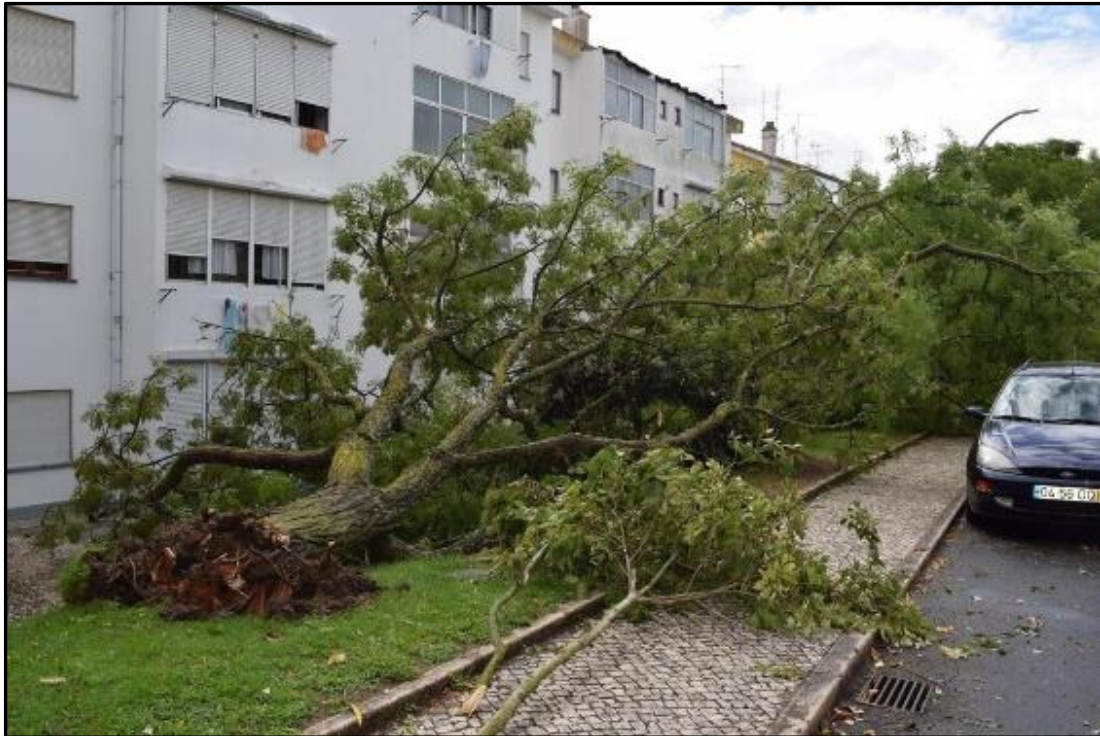
- desenraizamento e queda de árvores (Figura A25).

Figura A25 – Árvores de grande porte desenraizadas na R. Sousa Porto/Bairro Mira Serra (Ponto T7).
