RELATÓRIO TÉCNICO

TORNADO DE SILVES

16 novembro 2012

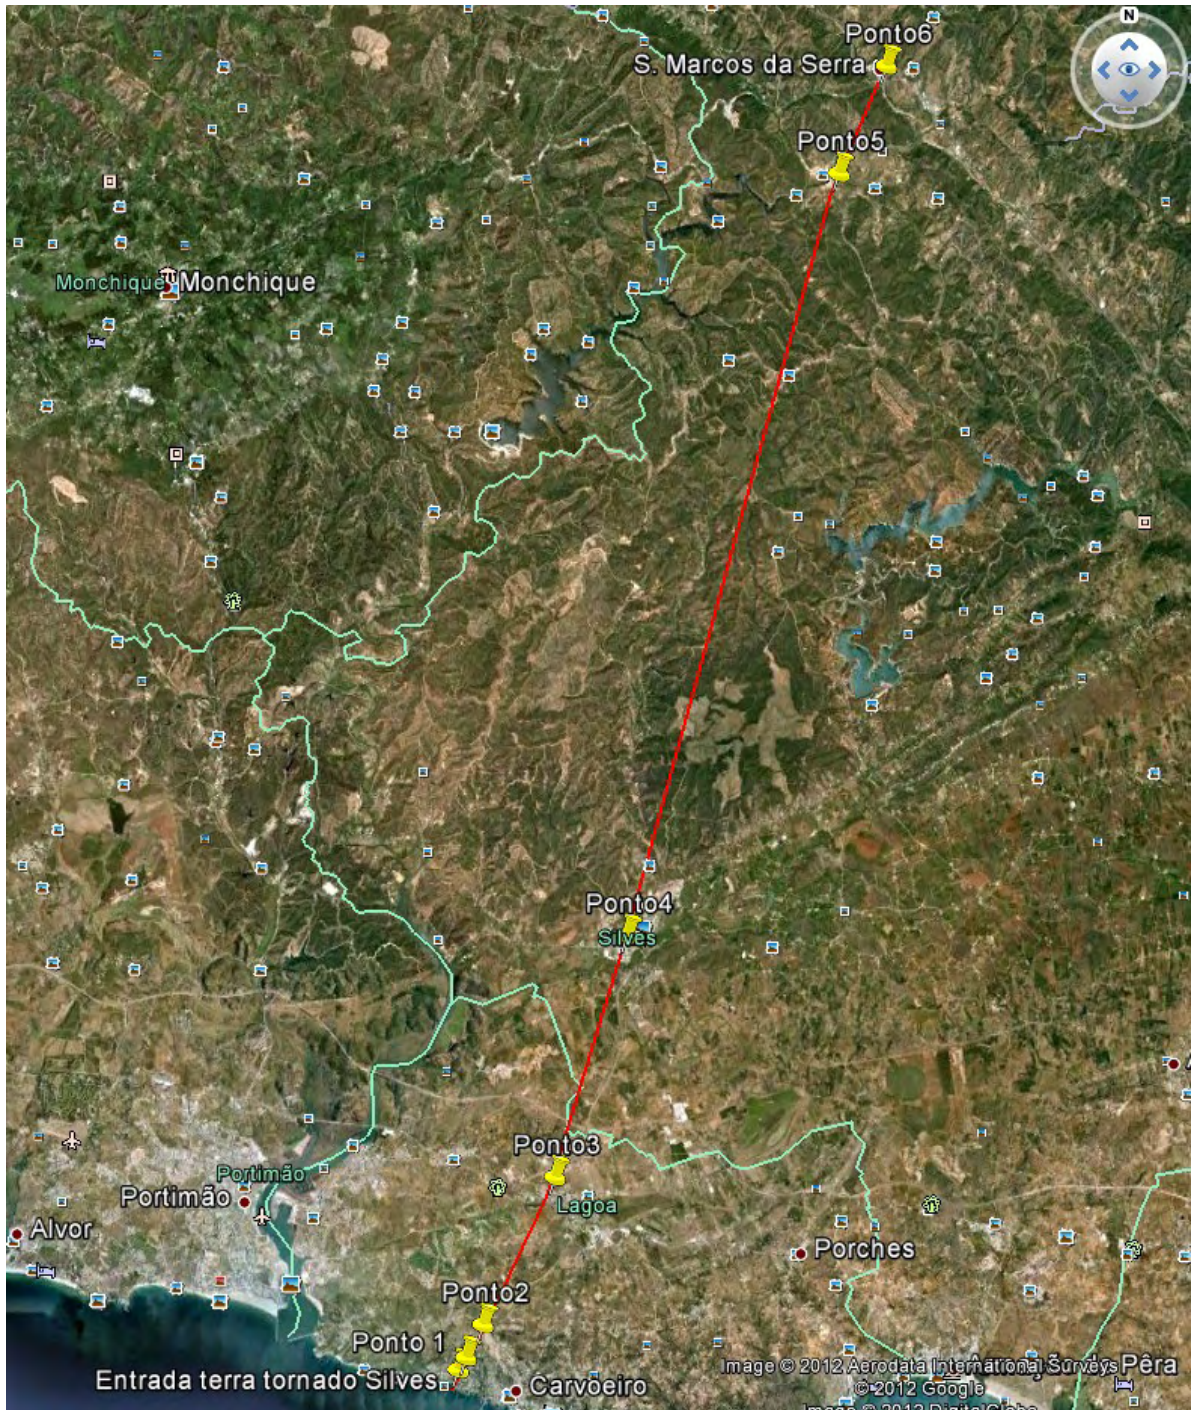
O trajeto de destruição do tornado, seguindo a direção e sentido de deslocamento da nuvem-mãe, compreendeu uma extensão total sobre terra de, pelo menos, 30,5 km. A esta extensão acrescerão cerca de 7 km sobre o mar, perfazendo um trajeto total de, pelo menos, 38 km para este tornado. As dificuldades de acesso, a natureza da cobertura do terreno e a manifesta impossibilidade em visitar toda a extensão referida, inviabilizaram uma avaliação sistemática da respetiva largura do trajeto de destruição. Em algumas áreas, no entanto, foi possível identificar a passagem do tornado em áreas com largura de danos estimada entre cerca de 100 m e 300 m.

Fig 1 – Trajeto de destruição do tornado de Silves: segmento de reta a vermelho e os pontos assinalados, onde algum tipo de destruição associável ao tornado foi verificada pelos autores ou objeto de relato fidedigno.

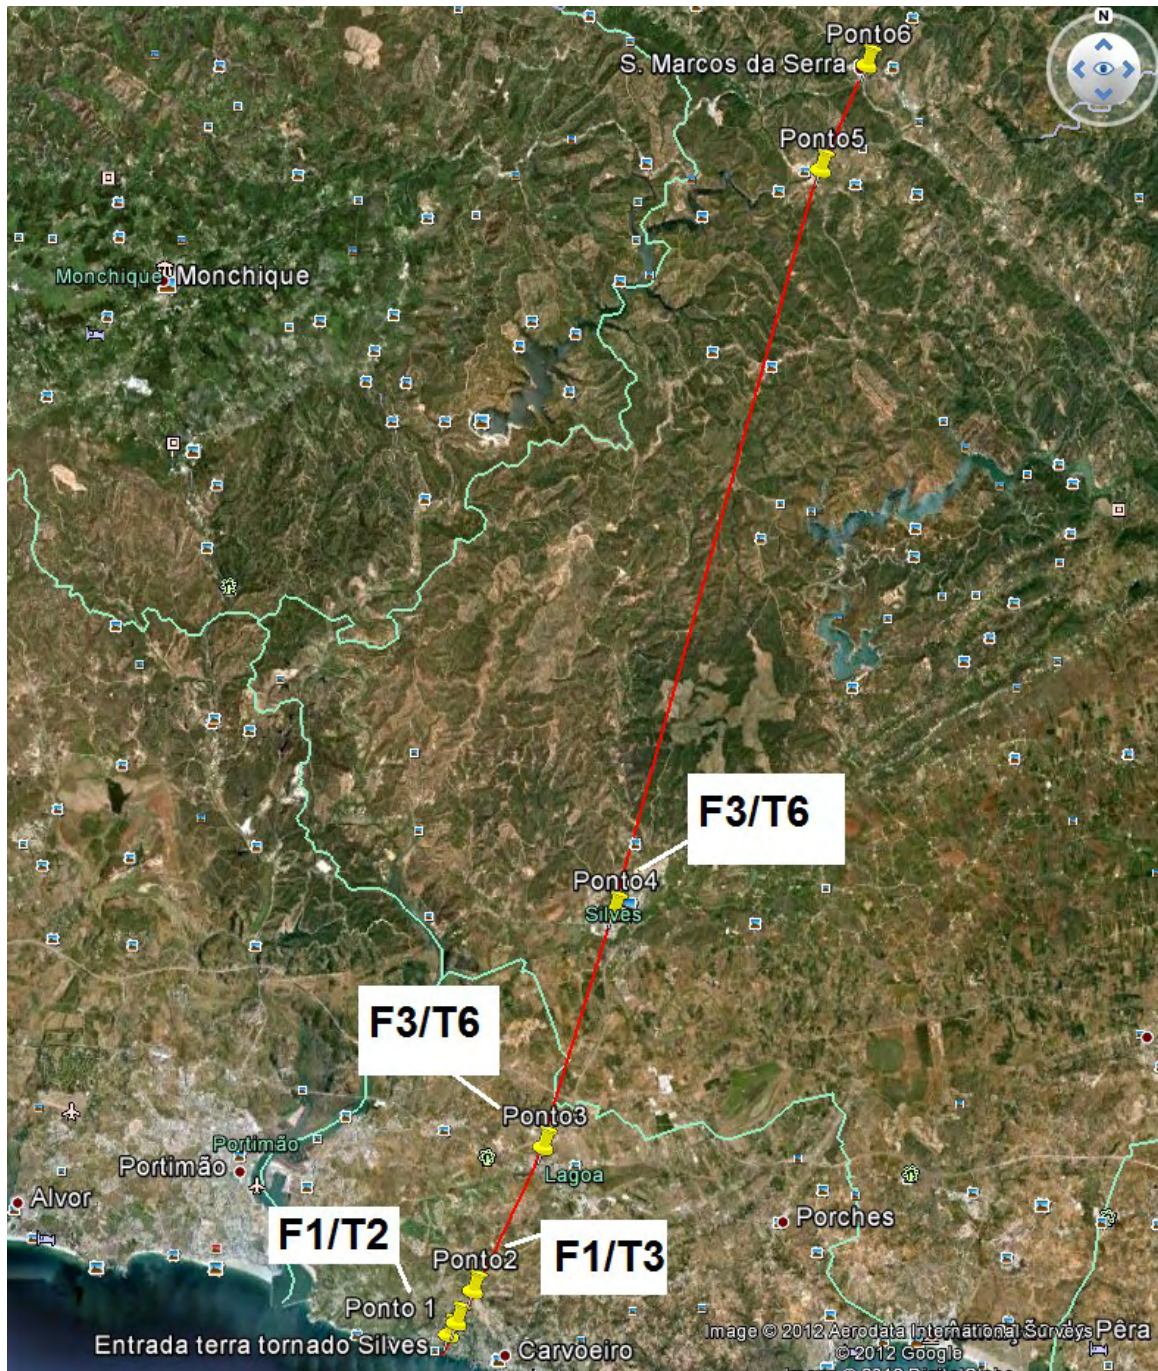
Ponto do trajecto	Escalas		Rajada, 3s (m/s)
	<i>F</i>	<i>T</i>	
Ponto 1	1	2	33 - 42
Ponto 2	1	3	42 - 51
Ponto 3	3	6	71 - 82
Ponto 4	3	6	71 - 82

Este tornado obteve a classificação de F1/T2 e F1/T3 nos pontos mais próximos da orla costeira, a oeste de Mato Serrão, tendo subido a classificação para o valor máximo associado ao seu trajeto de destruição, F3/T6, nos pontos correspondentes à destruição provocada em Lagoa e Silves. Nestes locais o valor do vento máximo instantâneo ter-se-á situado numa gama compreendida entre 71 m/s (256 km/h) e 82 m/s (295 km/h), sendo de considerar como mais provável um valor máximo para a rajada da ordem de 260-270 km/h.

Fig 2 – Classificação do tornado de Silves ao longo do traçado do trajeto de destruição: a intensidade máxima atribuída foi de F3/T6, nos pontos assinalados.

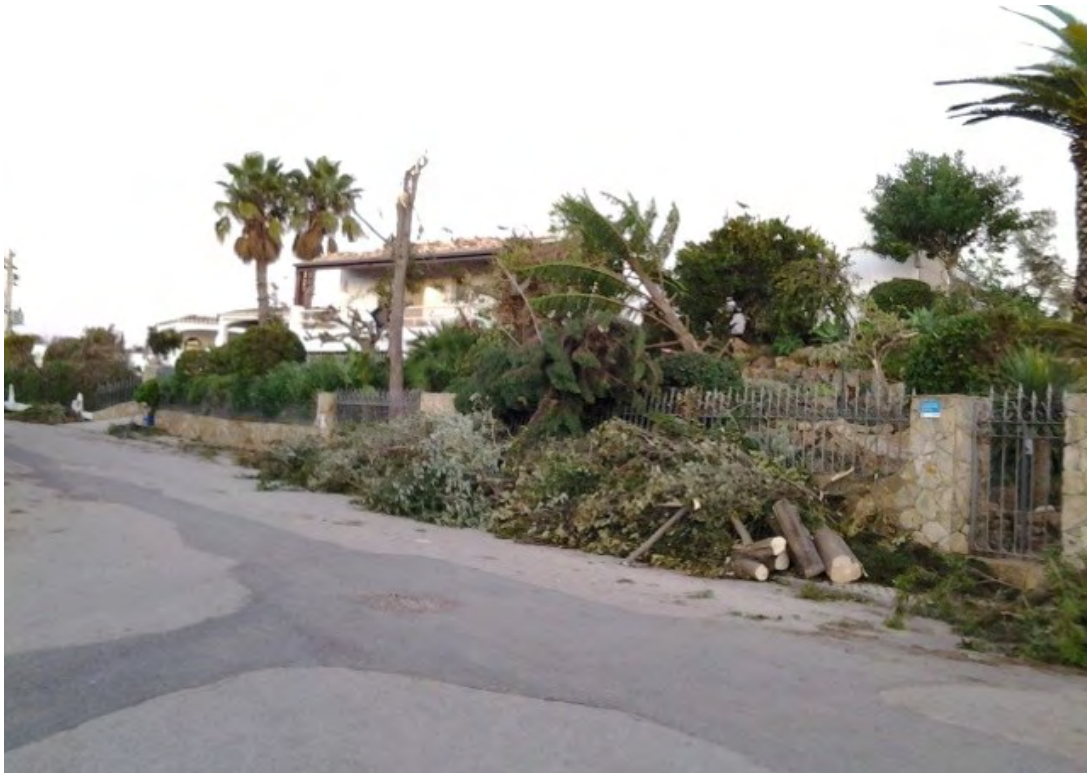
Fig A – Perspetiva da destruição em árvores; habitações, desprovidas de telhas, embora com placa (Ponto 1, Fig 1).

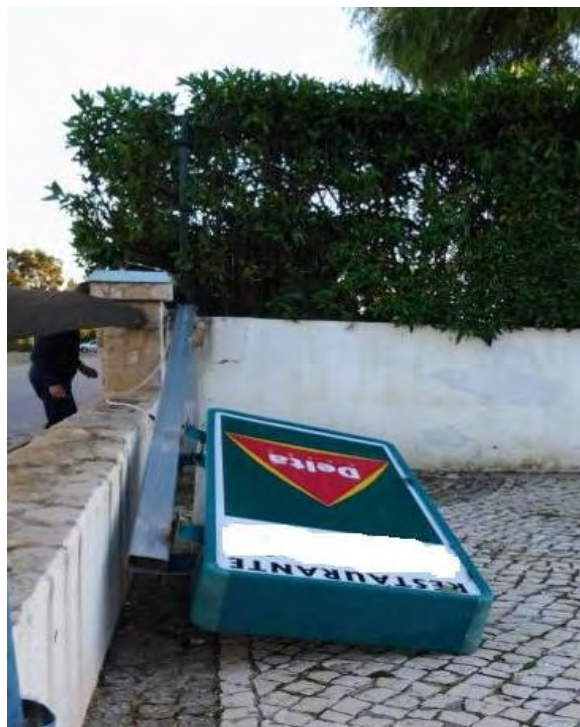
Fig B – Detalhe de um sinal com suporte de secção retangular, completamente dobrado (Ponto 2, Fig 1).

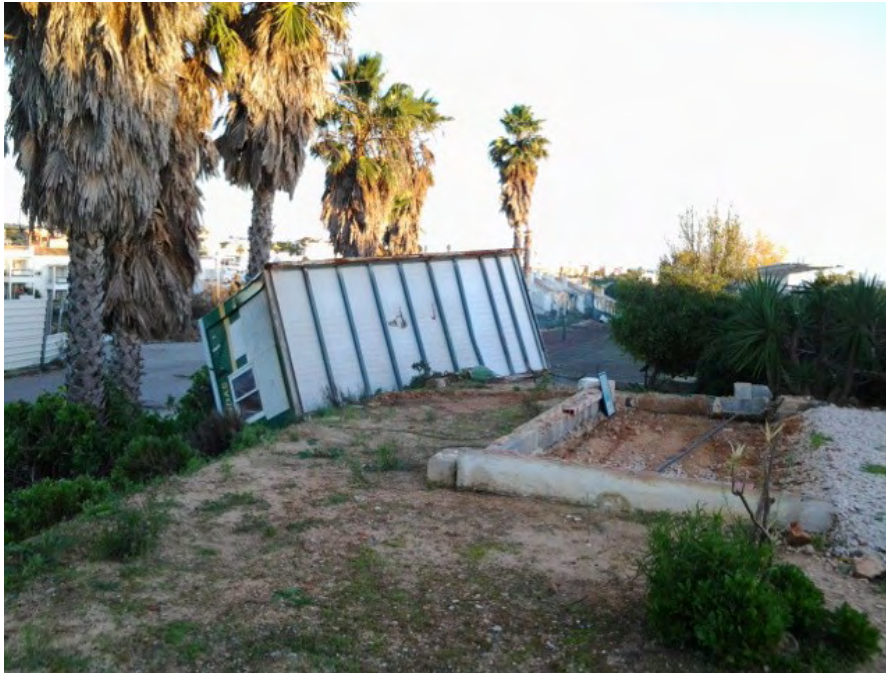
Fig C – Estrutura pré-fabricada deslocada e voltada (Ponto 2, Fig 1).

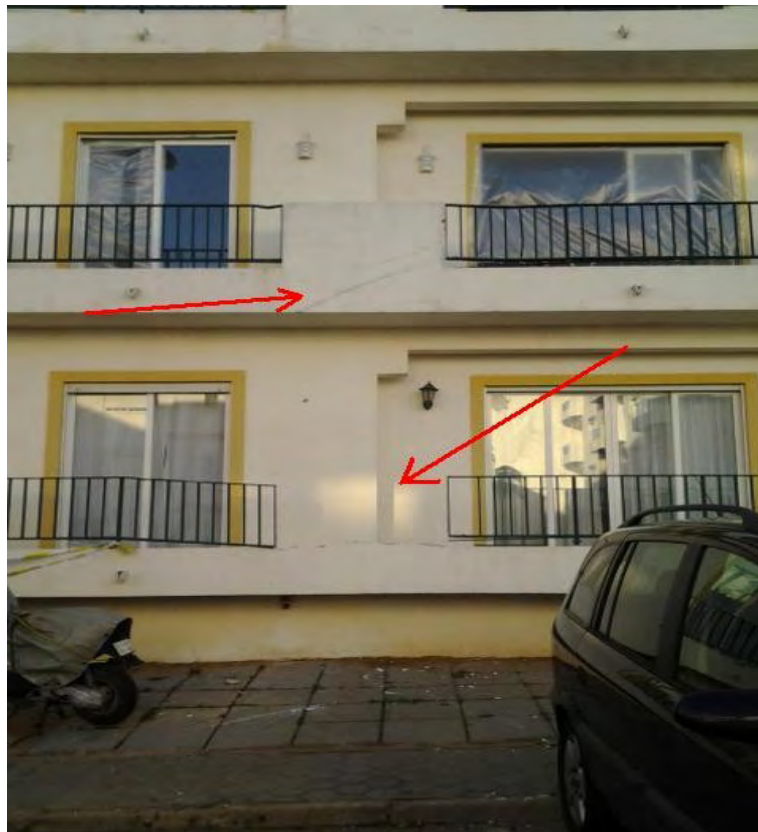
Fig D – Fachada de edifício em Lagoa, evidenciando danos secundários causados por viaturas arrancadas ao solo (Ponto 3, Fig 1).

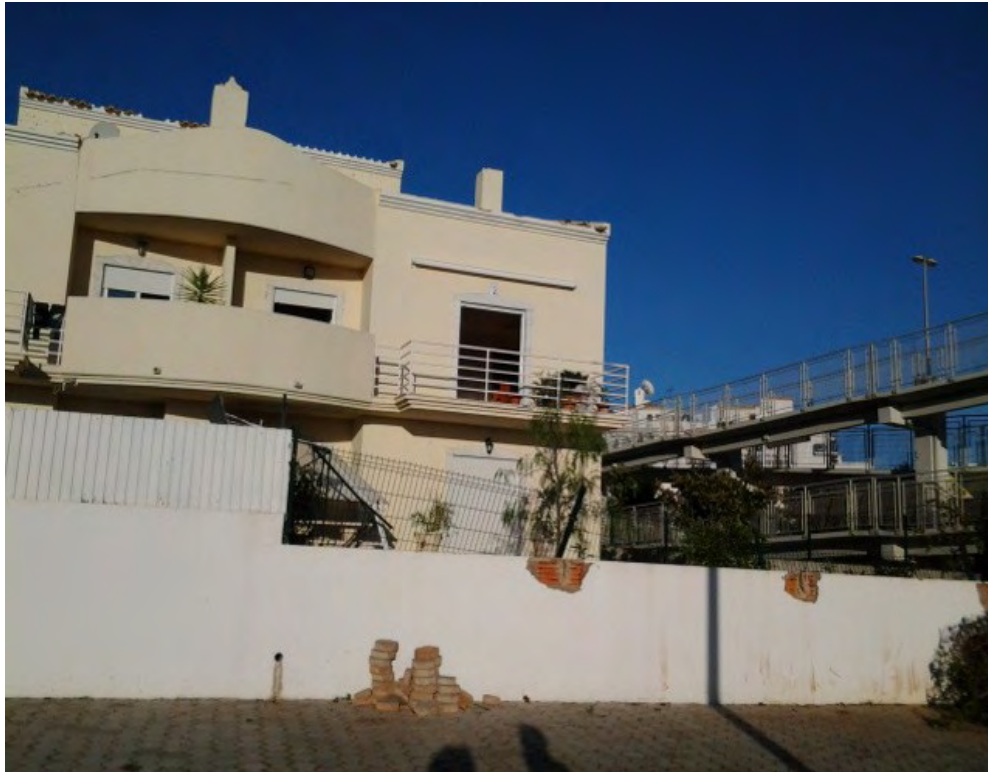
Fig E – Telhas completamente removidas, vedação arrancada pelos suportes (Ponto 3, Fig 1).

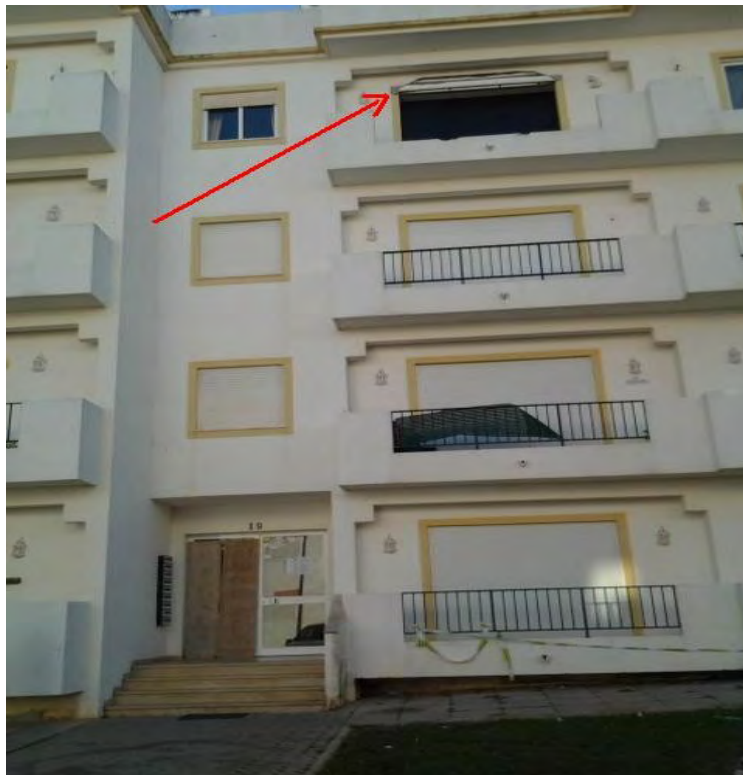
Fig F – Indicada remoção do reboco superior da moldura do vão, das caixilharias com vidro duplo e dos estores (Ponto 3, Fig 1).

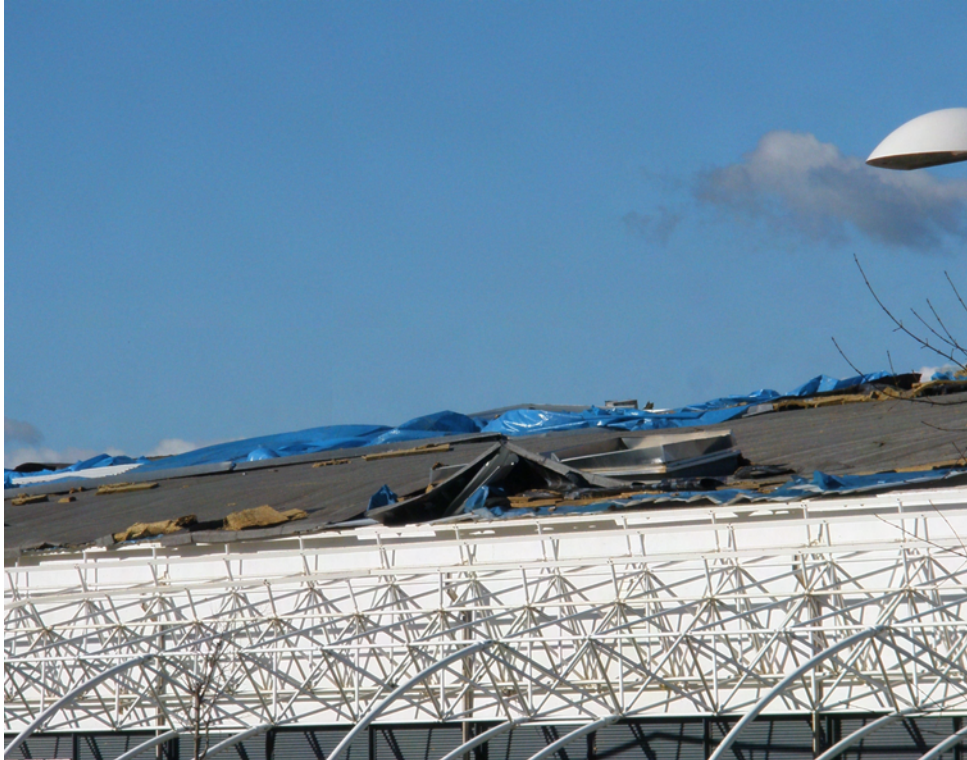
Fig G – Danos da cobertura das piscinas de Silves (Ponto 4, Fig 1).

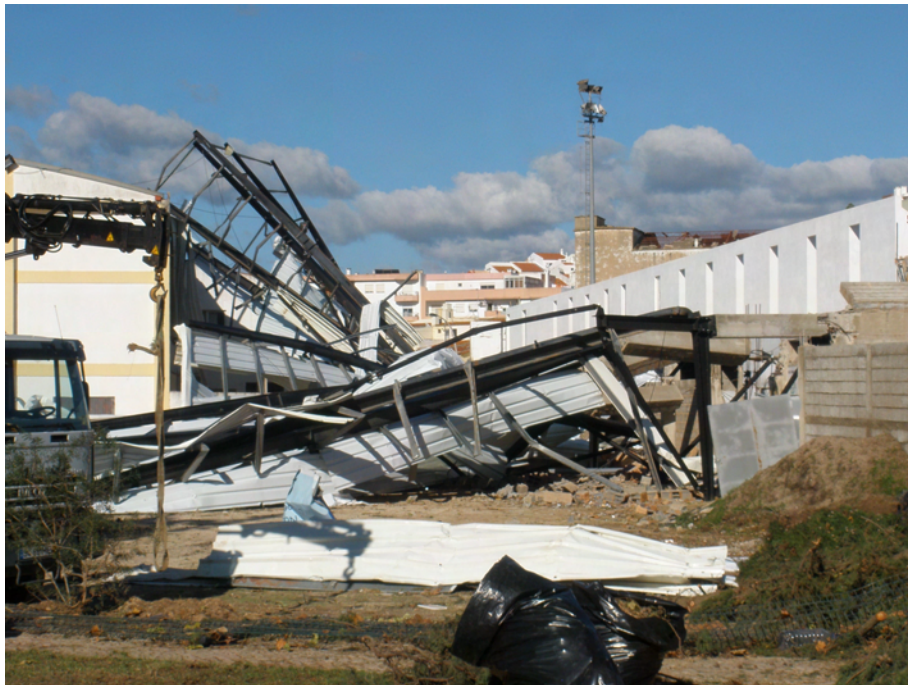
Fig H – Estrutura de suporte da pala da bancada do estádio Dr. Francisco Vieira completamente destruída (Ponto 4, Fig 1).

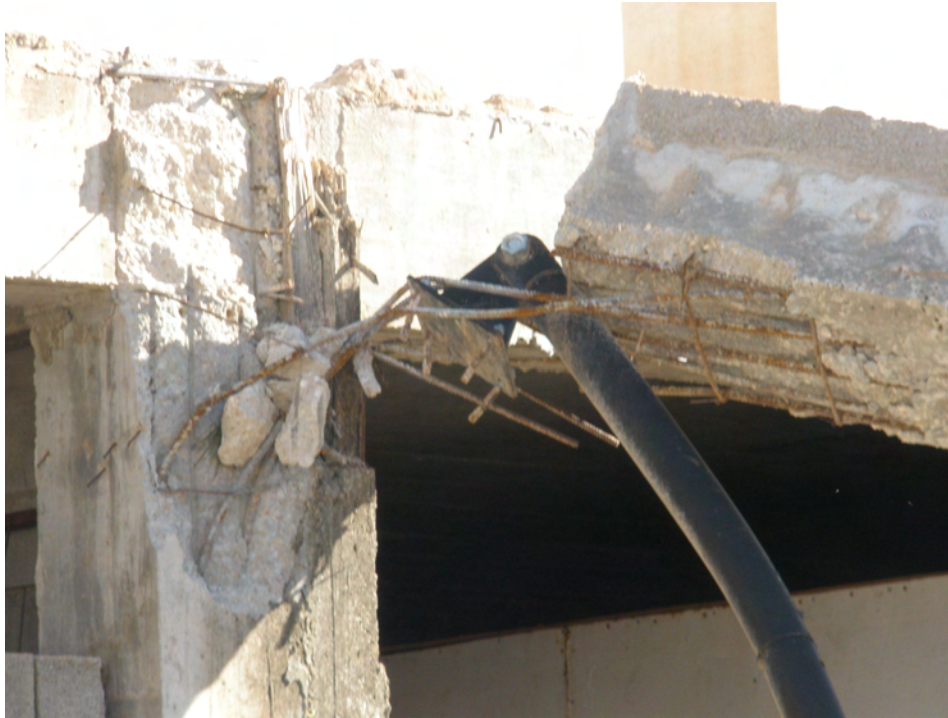
Fig I – Detalhe de pilar em betão quebrado pelas forças envolvidas
(Ponto 4, Fig 1).
