RELATÓRIO TÉCNICO

Tornado de Foros de Salvaterra (Salvaterra de Magos) 24 de dezembro 2021

DivMV 01/2022

DivMV
IPMA

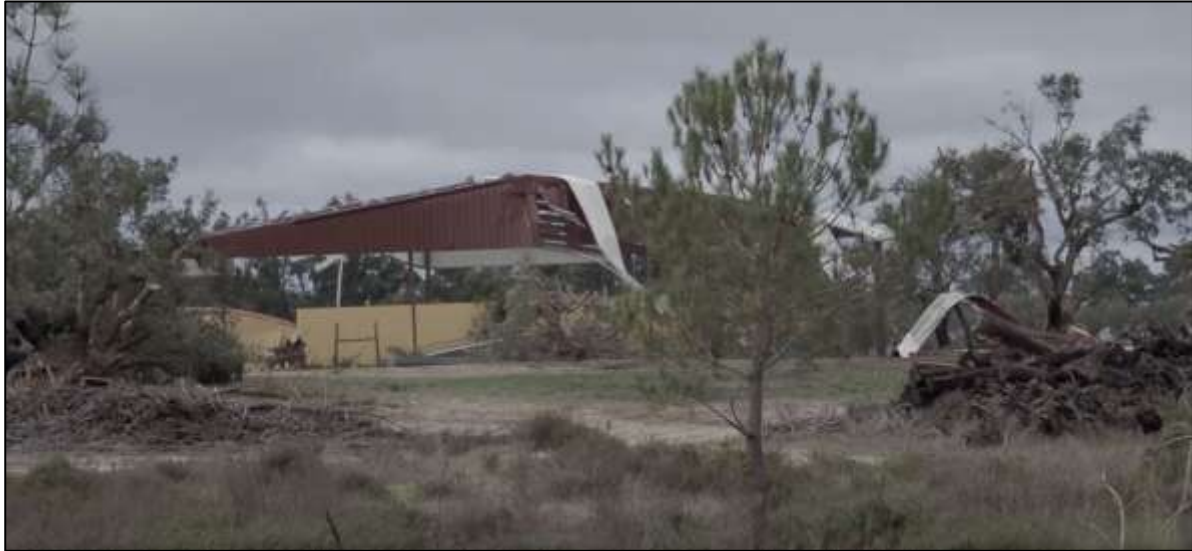
Entre Ponto P1 e Ponto P2 (nas proximidades da auto estrada A-13) – um telheiro de grande dimensão, com estrutura metálica, sofreu danos (Figura A1)

Figura A1 – Telheiro metálico de grandes dimensões danificado (Figura 6, entre P1 e P2; fonte: “Notícias do Sorraia”).

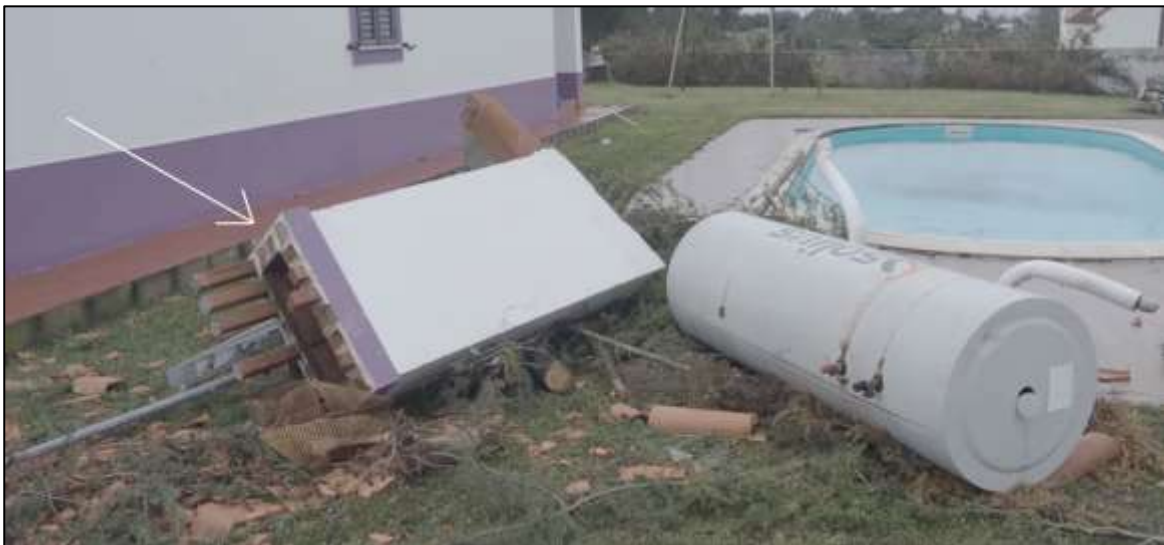
- Chaminé e depósito de água de painéis solares (estrutura metálica) foram arrancados do telhado (Figura A2). Telhas foram parcialmente arrancadas do telhado (não mostrado)
- Estufa destruída (plásticos arrancados e ferragem de suporte danificada) (Figura A3)
- Vedação metálica arrancada numa extensão de várias dezenas de metros (Figura A4)

Figura A2– Assinalada chaminé arrancada ao telhado. Depósito de água de painéis solares arrancado (Figura 6, ponto P2; fonte: Sr. Manuel Bolieiro).

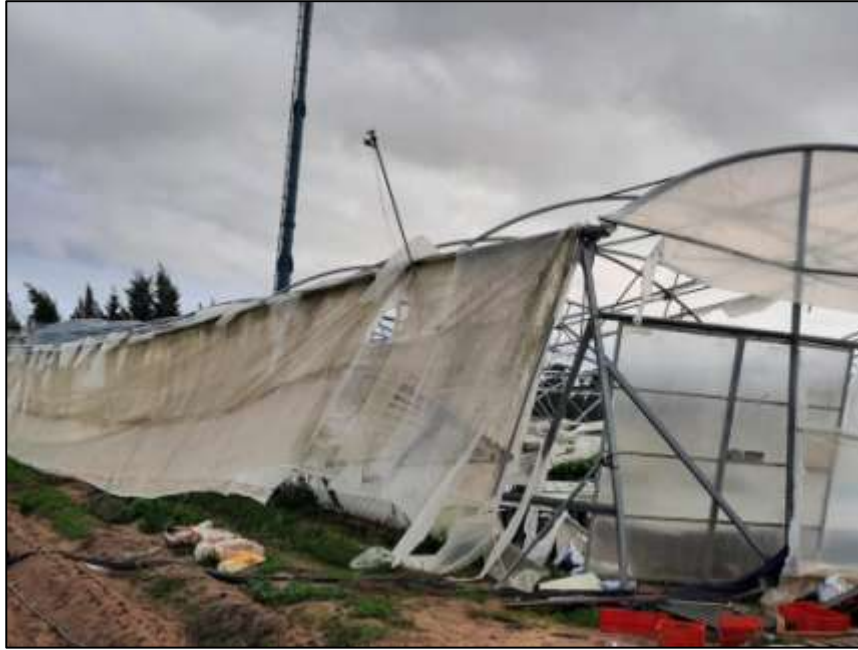
Figura A3 – Destruição em estufa (Figura 6, ponto P2; fonte: Sr. Manuel Bolieiro).

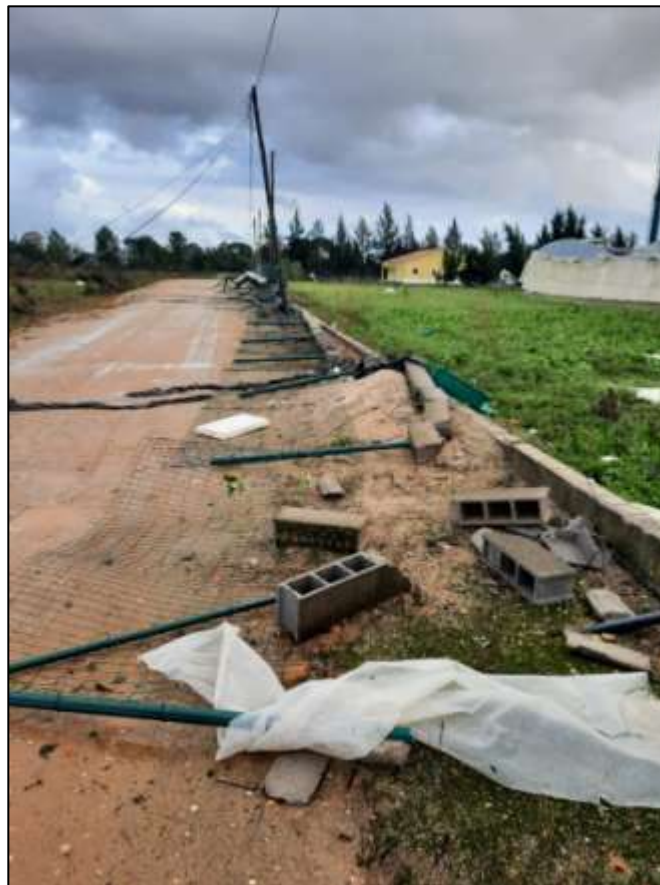
Figura A4 – Vedação metálica chumbada, arrancada numa extensão de várias dezenas de metros (Figura 6, ponto P2; fonte: Sr. Manuel Bolieiro).

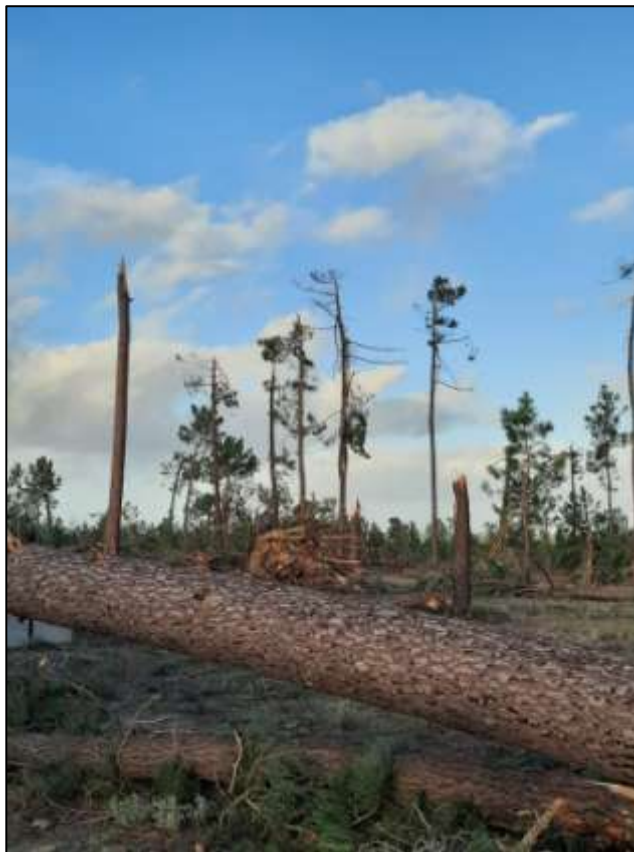
- Árvores torcidas, decepadas ou desenraizadas, algumas das quais de grande porte, com diâmetro da ordem de 50 cm (Figuras A5, A6, A7, A8)
- Vedações destruídas (Figuras A9, A10, A11), destruição de árvores com detritos arremessados e viaturas danificadas (Figuras A9, A10, A11), postes de iluminação arrancados (Figuras A9, A10, A12, A13) e outro mobiliário urbano danificado (Figura A13)

Figura A5 – Árvores decepadas ou desenraizadas, algumas das quais de grande porte, com diâmetro da ordem de 50 cm (Figura 6, ponto P3, fonte: Sr. Manuel Bolieiro).

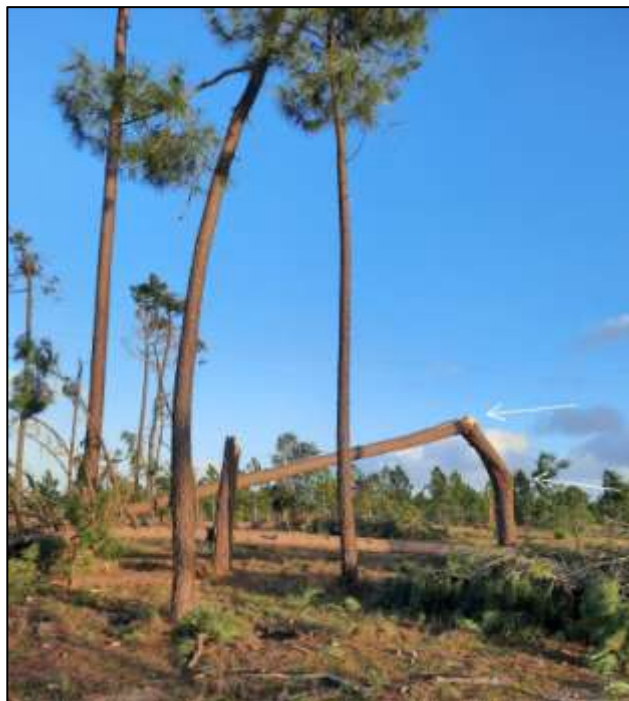
Figura A6 – Árvores de grande dimensão decepadas (detalhe de pinheiro partido e torcido, em 2 pontos) (Figura 6, ponto P3; fonte: Sr. Manuel Bolieiro).

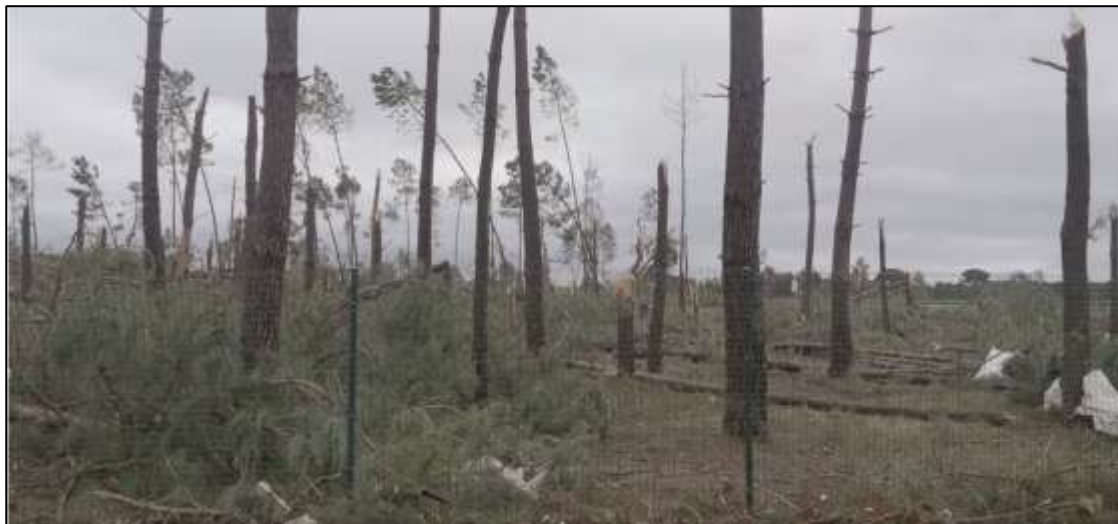
Figura A7 – Árvores decepadas ou arrancadas, algumas das quais de grande porte, com diâmetro da ordem de 50 cm (Figura 6, ponto P3: fonte: “Notícias do Sorraia”).

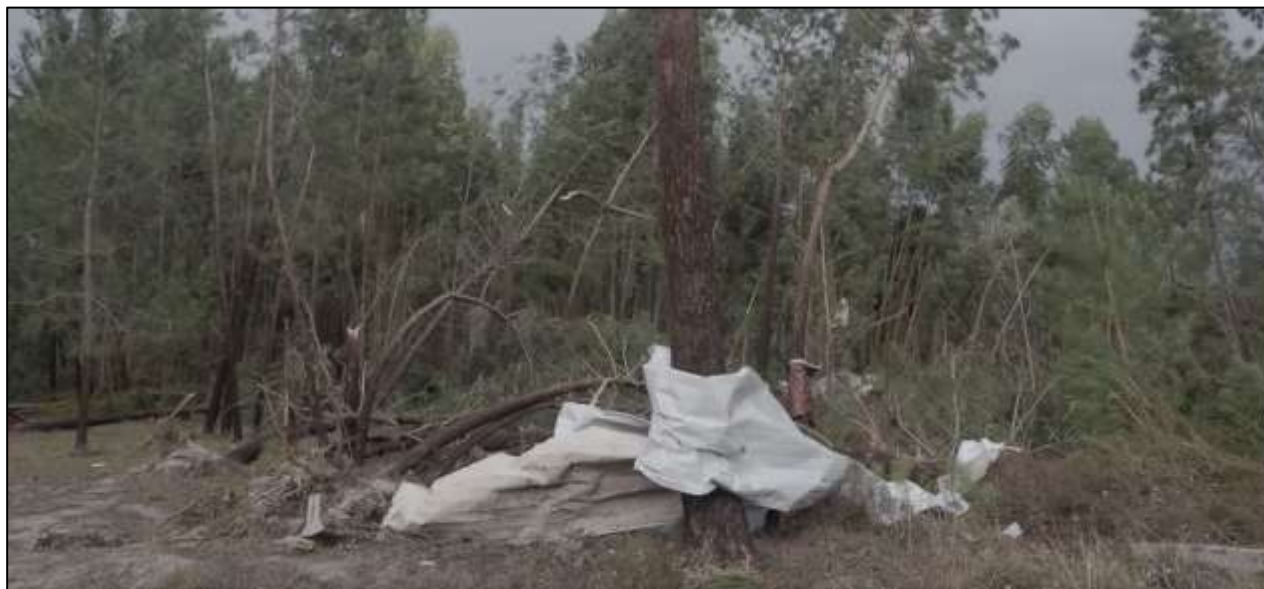
Figura A8 – Estrutura metálica arrancada noutra local e transportada pela circulação do tornado, projetando-se sobre uma árvore. Troncos dobrados e partidos (Figura 6, ponto P3, fonte: “Notícias do Sorraia”).

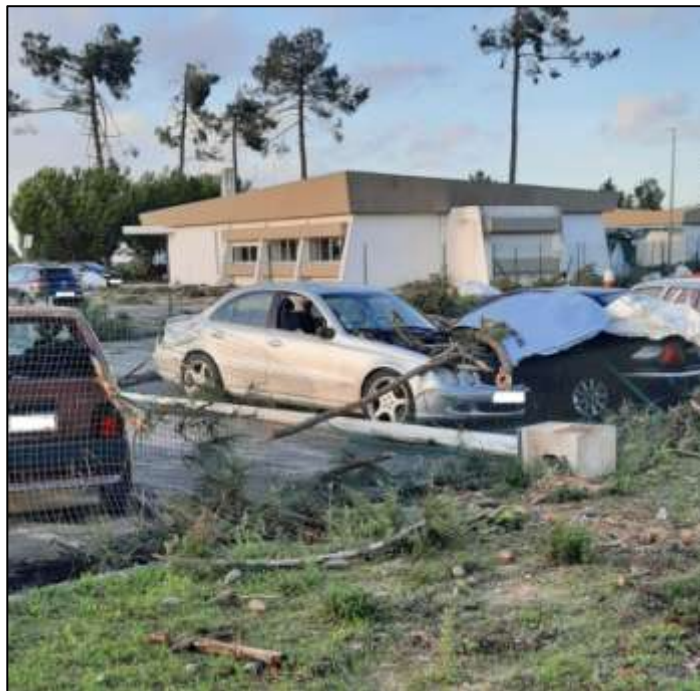
Figura A9 – Vedação destruída, poste de iluminação arrancado, destroços de árvores e viaturas danificadas, destacando-se o arrancamento do *capot* de viatura (Figura 6, ponto P3; fonte: Sr. Manuel Bolieiro).

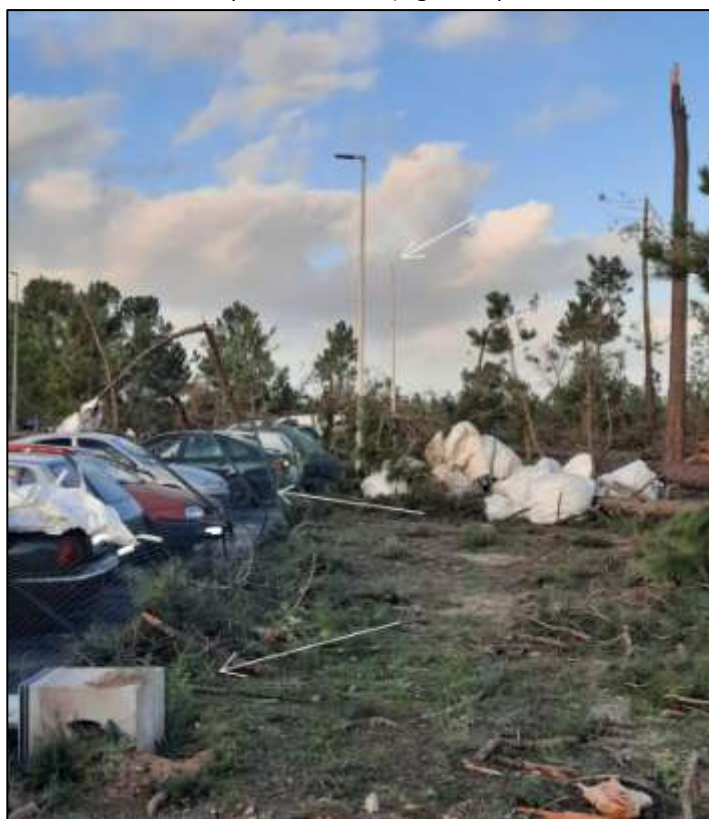
Figura A10 – Idem a Figura A9, noutra direção. Assinaladas: vedação destruída, poste de iluminação arrancado e poste de iluminação sem luminária (em último plano). Viaturas danificadas e destruição em árvores (Figura 6, ponto P3; fonte: Sr. Manuel Bolieiro).

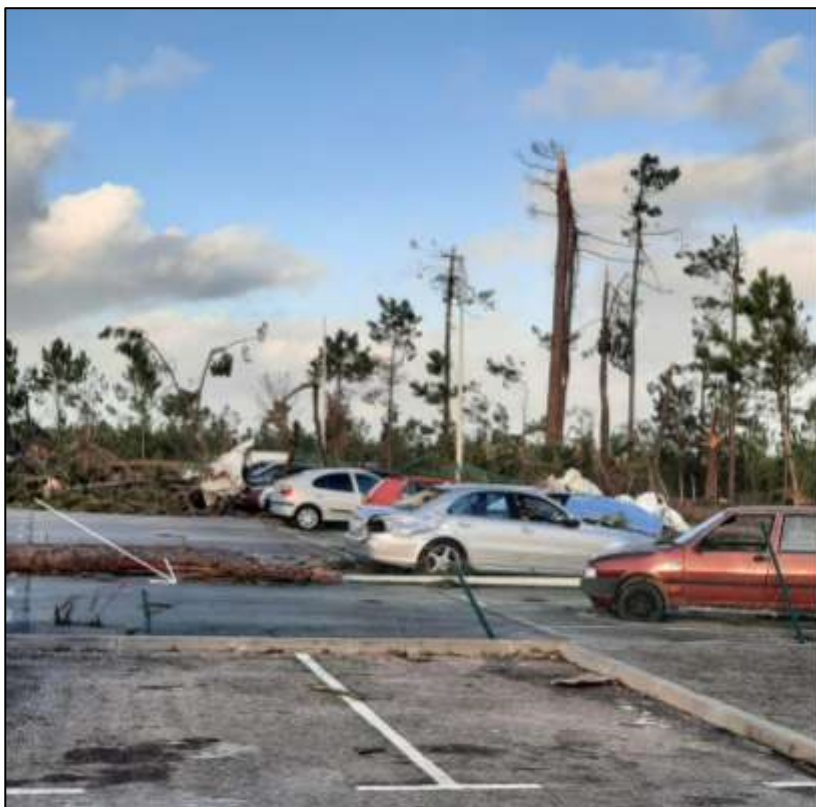
Figura A11 – Idem a Figura A9, noutro plano. Assinalada vedação destruída. Viaturas danificadas e destruição generalizada em árvores (Figura 6, ponto P3, fonte: Sr. Manuel Bolieiro).

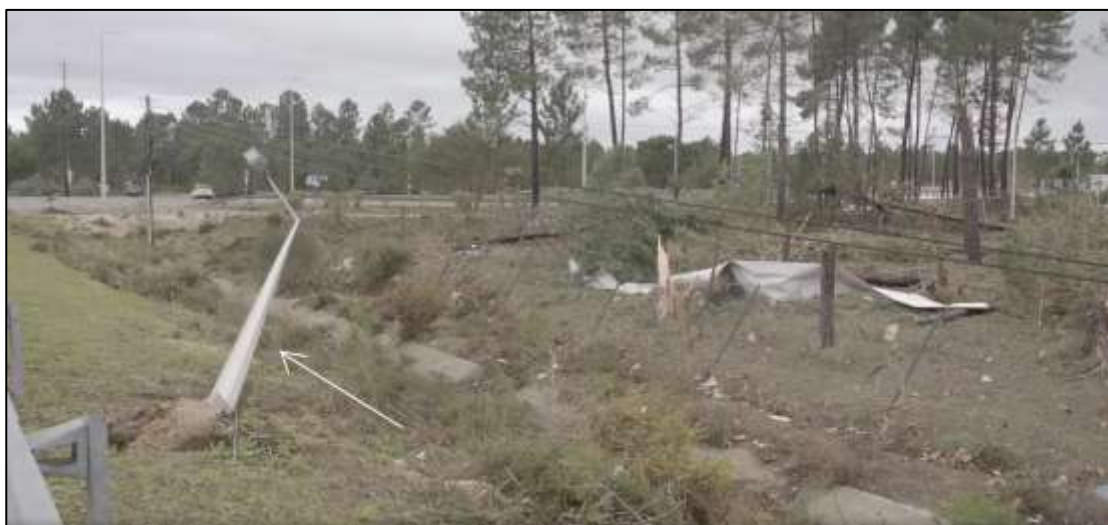
Figura A12 – Destruição em acesso à auto estrada A-13. Pormenor de poste de iluminação arrancado, igualmente assinalado na Fig A13 (noutro ângulo). Árvores decepada (Figura 6, ponto P3; fonte: “Notícias do Sorraia”).

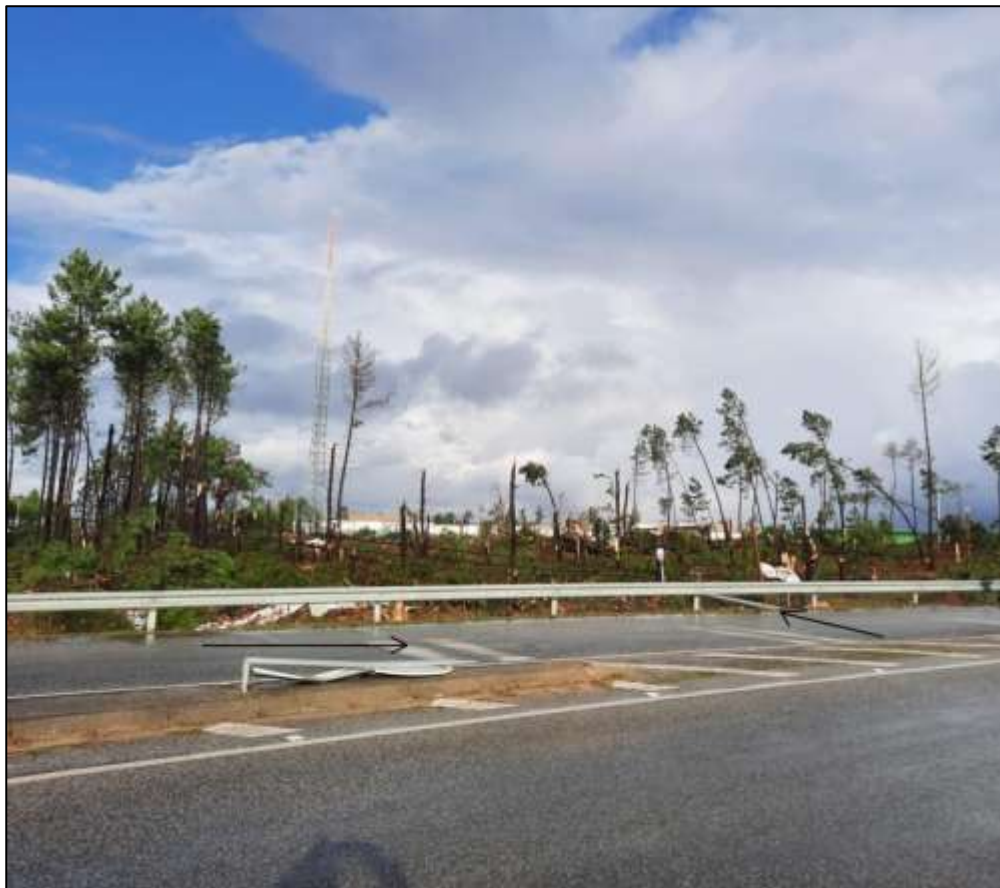
O escoamento local associado à circulação de um tornado pode gerar efeitos particulares. Por vezes, as assinaturas específicas destes efeitos permitem identificar a causa fenomenológica dos mesmos, distinguindo, por exemplo, os efeitos de um tornado dos efeitos causados por outros tipos de fenómeno de vento forte (como *downburst*) e que são igualmente suscetíveis de ser qualificados pelas escalas de Fujita. No caso do presente tornado destacam-se: (1) a presença de uma placa de zinco arrancada noutra local e transportada pela circulação do tornado, projetando-se sobre uma árvore (Figura A8). No caso de um *downburst* a placa de zinco poderia igualmente ter sido projetada sobre uma árvore mas não teria, muito provavelmente, o aspeto distorcido que foi induzido pelo regime extremamente turbulento do tornado; (2) em área muito limitada é visível um sinal de trânsito dobrado segundo uma determinada orientação e um poste de iluminação arrancado das sapatas e disposto segundo uma orientação praticamente oposta (Figura A13). Nesta área limitada um *downburst* poderia dobrar o sinal e arrancar o poste de iluminação, mas provavelmente a orientação da disposição de ambos seria semelhante.

Figura A13 – Destruição em acesso à auto estrada A-13. Assinalado sinal de trânsito dobrado (da esquerda para a direita) e poste de iluminação arrancado (da direita para a esquerda), cujo pormenor se detalha na Figura A 12 (Figura 6, ponto P3; fonte: Sr. Manuel Bolieiro).
