# **RELATÓRIO TÉCNICO**

TORNADO DE TOMAR

7 Dezembro 2010

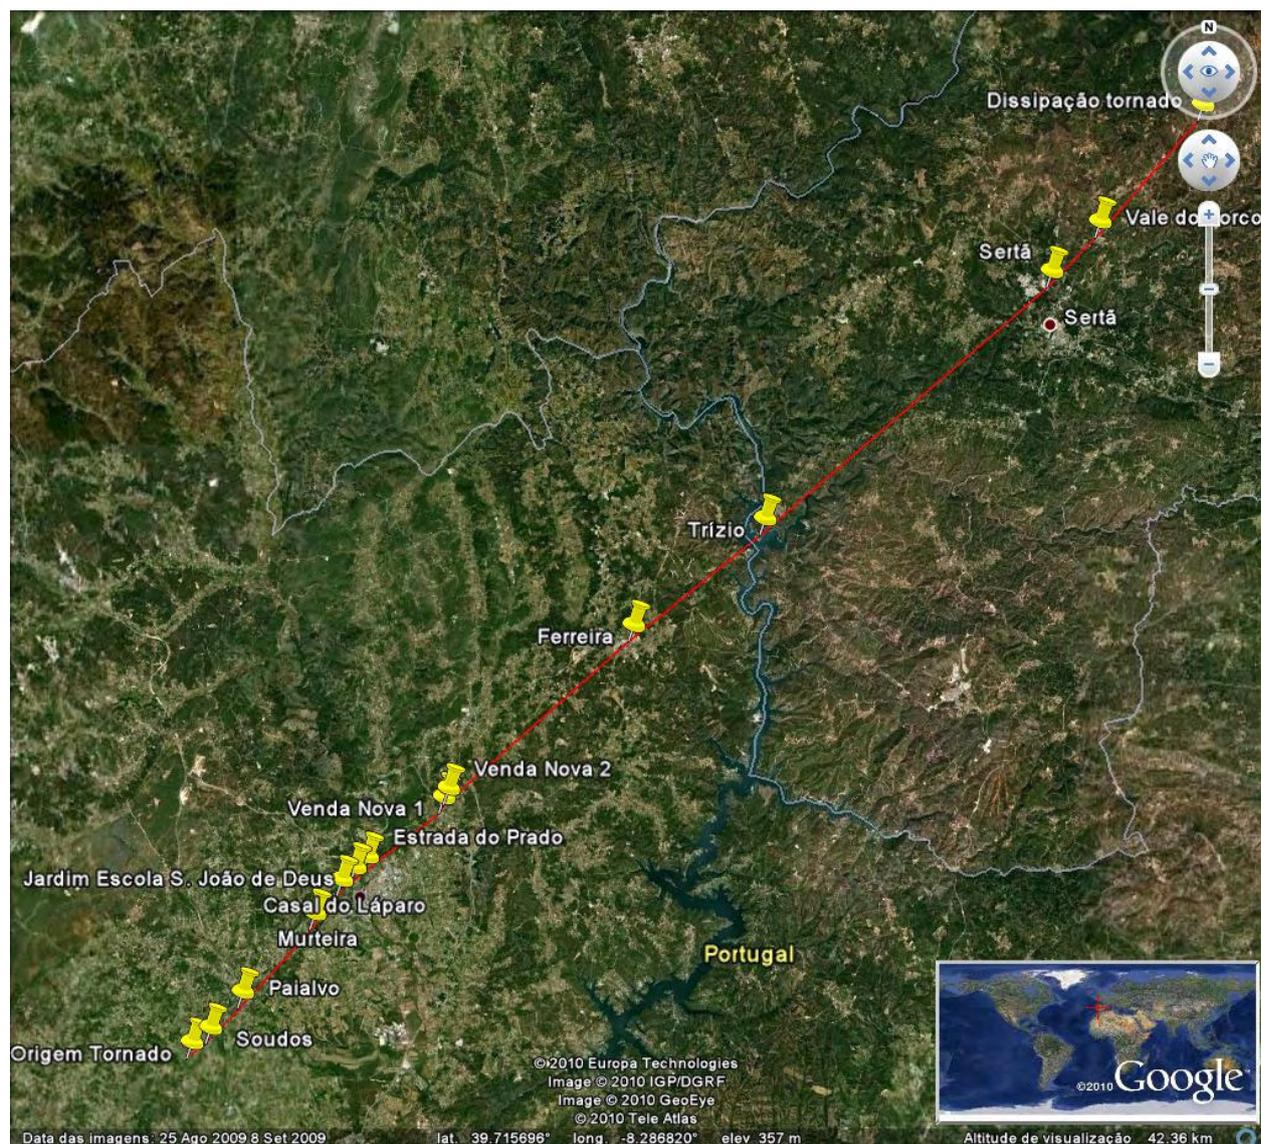
O trajecto de destruição do tornado, seguindo a direcção e sentido de deslocação da nuvem-mãe, compreendeu uma extensão total de, pelo menos, 54 km. As dificuldades de acesso, a natureza da cobertura do terreno e a manifesta impossibilidade em visitar toda a extensão referida, inviabilizaram uma avaliação sistemática da respectiva largura. Em algumas áreas, no entanto, foi possível identificar a passagem do tornado em áreas com largura de danos estimada entre cerca de 100m e 350m.

Fig. 1 – Trajecto de destruição do tornado de Tomar: segmento de recta a vermelho une pontos, assinalados, onde algum tipo de destruição verificada pelos autores e associável ao tornado foi verificada, ainda que nem sempre tenha permitido a sua categorização.

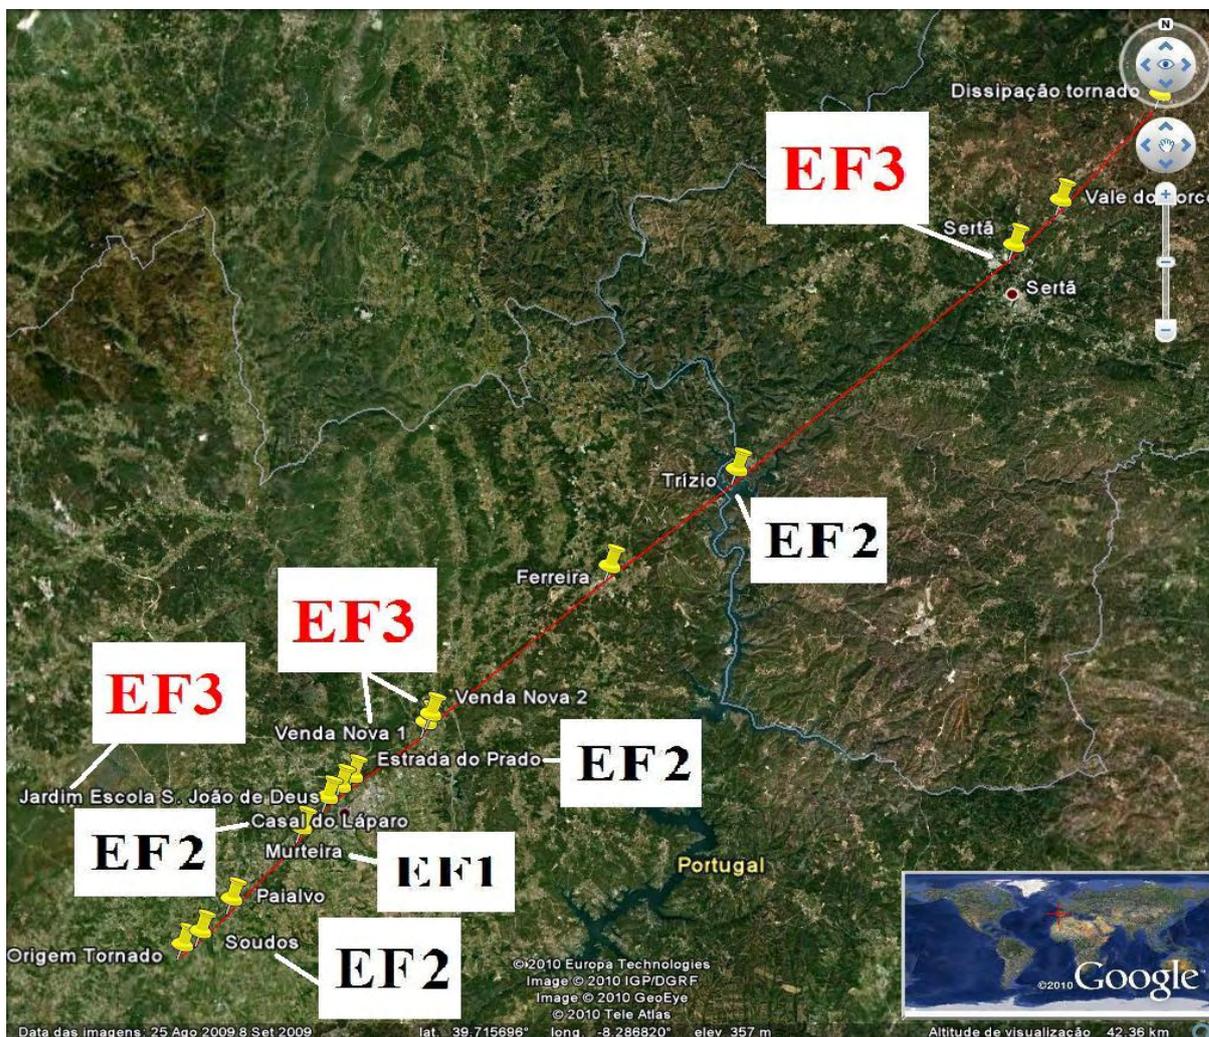
Ponto do trajecto	EXP(km/h)	EF
Soudos	193	2
Murteira	167	1
Casal do Láparo	193	2
Jardim Escola S. J. Deus	222	3
Estrada do Prado	209	2
Venda Nova 1	254	3
Venda Nova 2	222	3
Trízio	193	2
Sertã	249	3

Este tornado obteve a categorização correspondente à intensidade EF3 em 3 pontos: “Jardim Escola S. João de Deus”, “Venda Nova” (1 e 2 podem ser tomados como um único ponto, dada a proximidade entre si e o mesmo nível de categorização) e “Sertã” (zona industrial), o que é digno de registo. Nos locais onde a categorização foi máxima, correspondente a EF3, o valor mais elevado estimado para a intensidade do vento associada (rajada, 3s) situou-se próximo dos 250 km/h.

Fig 2 – Qualificação do tornado de Tomar ao longo do traçado do trajecto de destruição: a intensidade máxima atribuída foi de EF3, nos pontos onde assinalado.

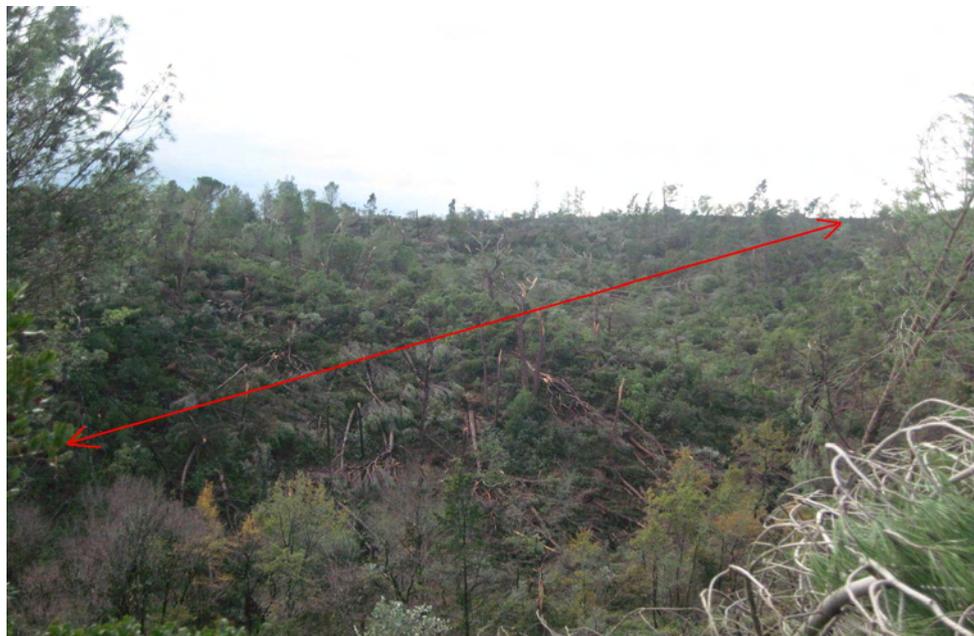
Deste modo, sem prejuízo de inúmeros danos terem sido observados e catalogados a montante, foi nas proximidades do Casal do Láparo (Fig A, Anexo) que se identificou pela primeira vez - porque o terreno o permitiu - um razoável rasto de destruição em floresta de pinheiro, com largura aproximada de 200m. No terreno, foi claramente visível que a maioria das árvores se encontrava arrancada pela raiz ou decepada. Pouco adiante, nas proximidades do Convento de Tomar (junto ao referido Casal do Láparo) foi possível identificar inúmeras árvores arrancadas pela raiz e decepadas, sendo particularmente notórios os danos causados em árvores como pinheiros e cedros de diâmetro de grande dimensão (Fig B, Anexo), para além de danos importantes em muros centenários, habitações e viaturas. Mais próximo do centro de Tomar, na chamada estrada de Leiria, foram verificados danos em habitações, árvores e viaturas. Pelo mediatismo e intensidade dos danos, destaca-se o edifício Jardim Escola São João de Deus, cujo telhado e estrutura de suporte foram arrancados, tendo colapsado totalmente. A própria fixação do telhado à estrutura de alvenaria foi completamente arrancada em largos troços, o que atesta a violência da circulação (Figs C e D, Anexo). Ainda em Tomar, junto à denominada Estrada do Prado, repetiram-se os danos em habitações, viaturas e árvores. Em particular, foi possível observar uma árvore de madeira dura, com diâmetro superior a 1m, completamente decepada (Fig E, Anexo). Na localidade de Venda Nova, situada um pouco a nordeste de Tomar, foram identificados vestígios de grande destruição em habitações, armazéns (Figs F e G, Anexo), postes /torres de alta e média tensão (Fig H, Anexo), viaturas e árvores. Mais a nordeste e já após Ferreira do Zêzere, na localidade de Trízio, concretamente na área do parque de campismo e centro náutico, junto à albufeira da barragem do Castelo de Bode, foram identificados vestígios de destruição importante. Tratou-se de árvores de grande porte arrancadas ou partidas e danos no parque de campismo. Embora a visita a este local já tenha sido efectuada de noite, foi possível identificar, por exemplo, uma roulotte deslocada do parque de campismo (Fig I, Anexo). Finalmente, entre outros, foi possível visitar um local com danos muito importantes: na zona industrial da Sertã, um pouco a norte do centro desta localidade, o tornado destruiu completamente um edifício metálico, de grandes dimensões (cerca de 3000m<sup>2</sup> de área coberta), tendo partido vigas de betão e dobrado/partido vigas metálicas em H, conhecidas pela sua resistência (Figs J, L, M e N, Anexo).

Fig A – Rasto de destruição visível na floresta, a sul do Casal do Láparo, foto tirada na direcção sudoeste. Largura de destruição estimada em cerca de 200 m.

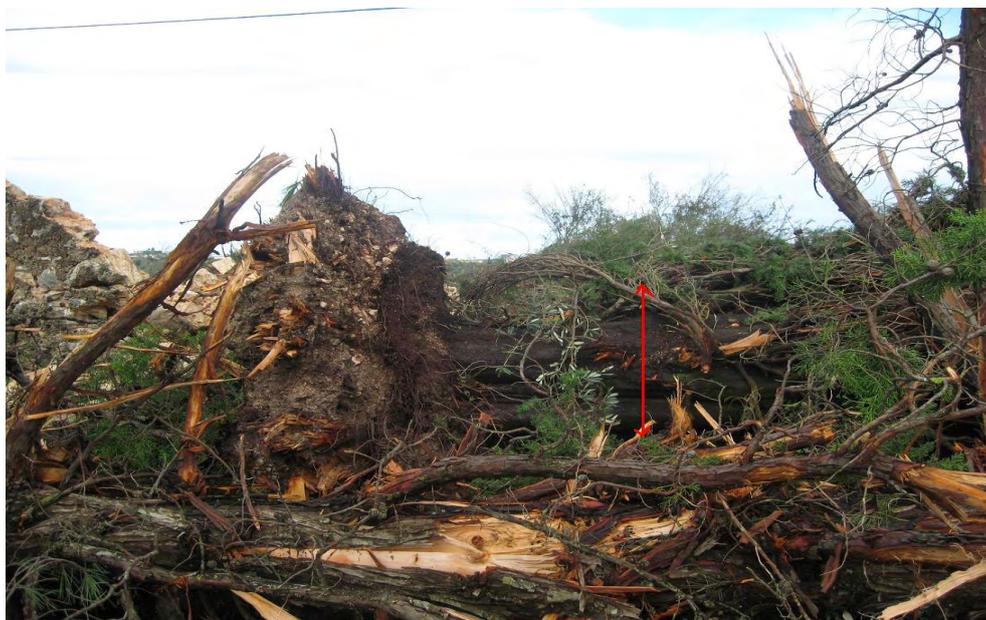
Fig B – Detalhe de cedro com tronco de diâmetro superior a 50cm, desenraizado, zona de Casal do Láparo, junto ao Convento de Tomar.

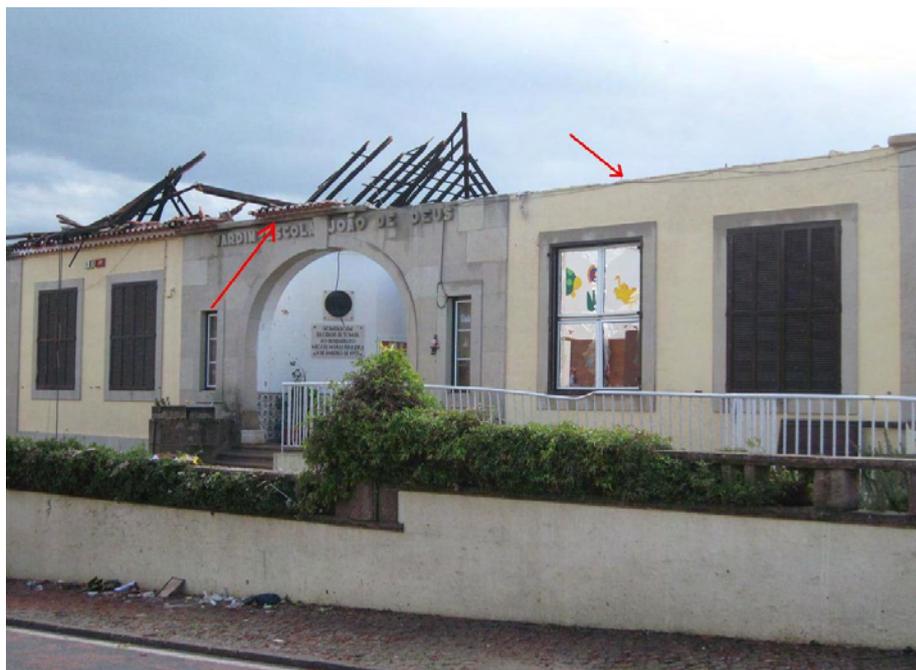
Fig C – Colapso total do telhado do Jardim Escola S. João de Deus, Tomar. A própria estrutura de suporte (ver setas) foi arrancada (seta à direita).

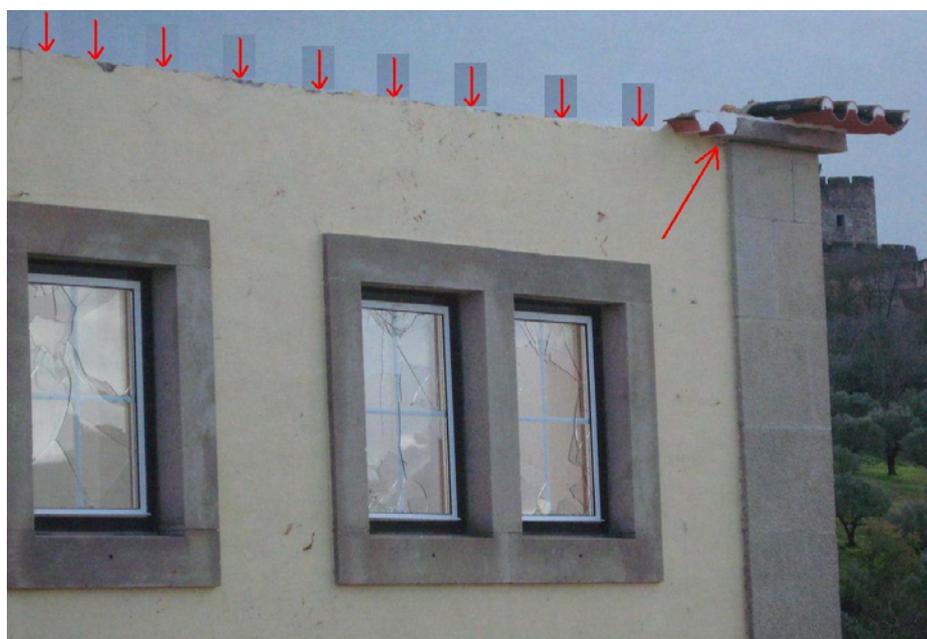
Fig D – Pormenor do colapso da estrutura de suporte do telhado referido na fig C: a seta maior assinala uma pequena zona que se manteve como originalmente; as restantes evidenciam parte da zona em que a estrutura foi, literalmente, arrancada.

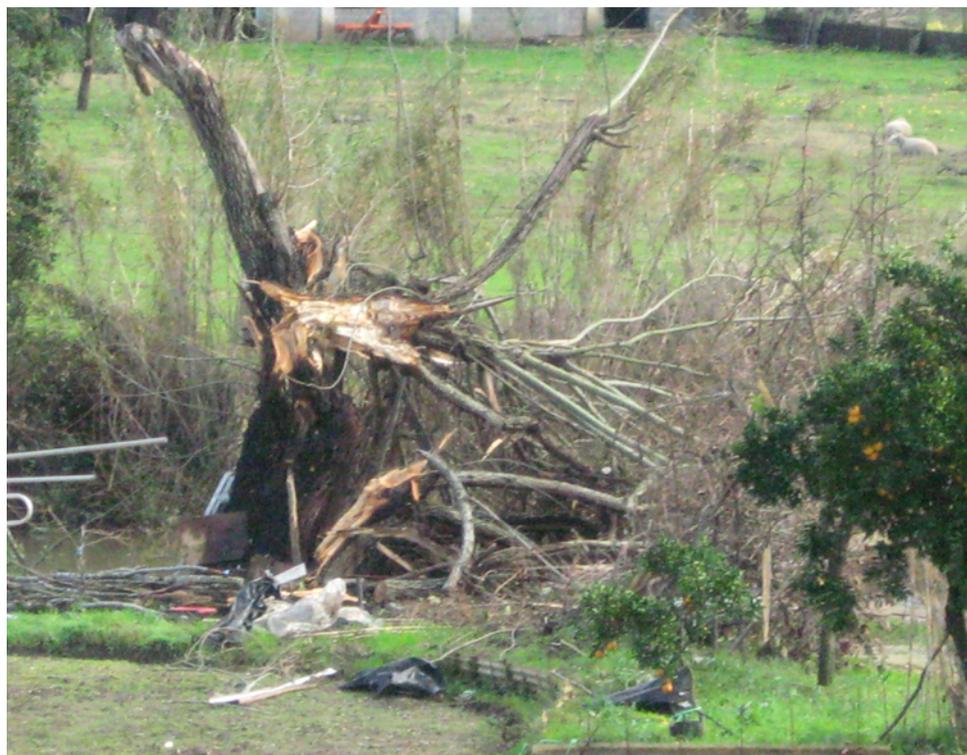
Fig E – Detalhe de carvalho com tronco de diâmetro superior a 1 m de diâmetro, partido, Estrada do Prado, Tomar.

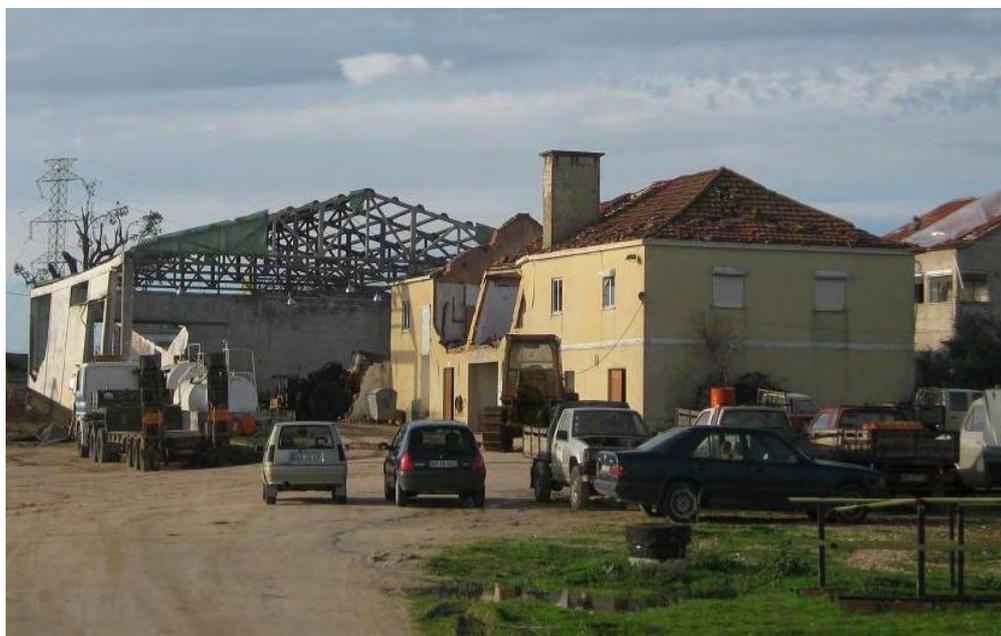
Fig F – Detalhe de colapso total de paredes de estrutura fabril (em 2º plano) e de colapso total do telhado e de paredes do piso superior em casa de habitação (1º plano), Venda Nova .

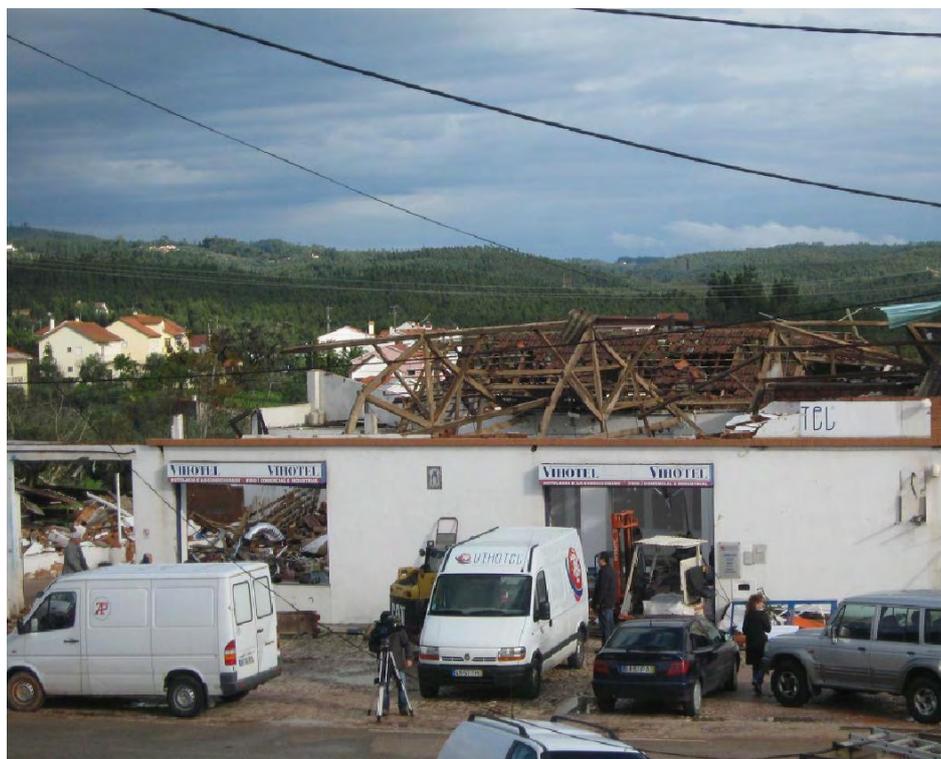
Fig G – Destruição quase total de edifício em alvenaria. Visível desaparecimento do telhado e grande parte da estrutura de suporte, bem como colapso total de algumas paredes, Venda Nova.

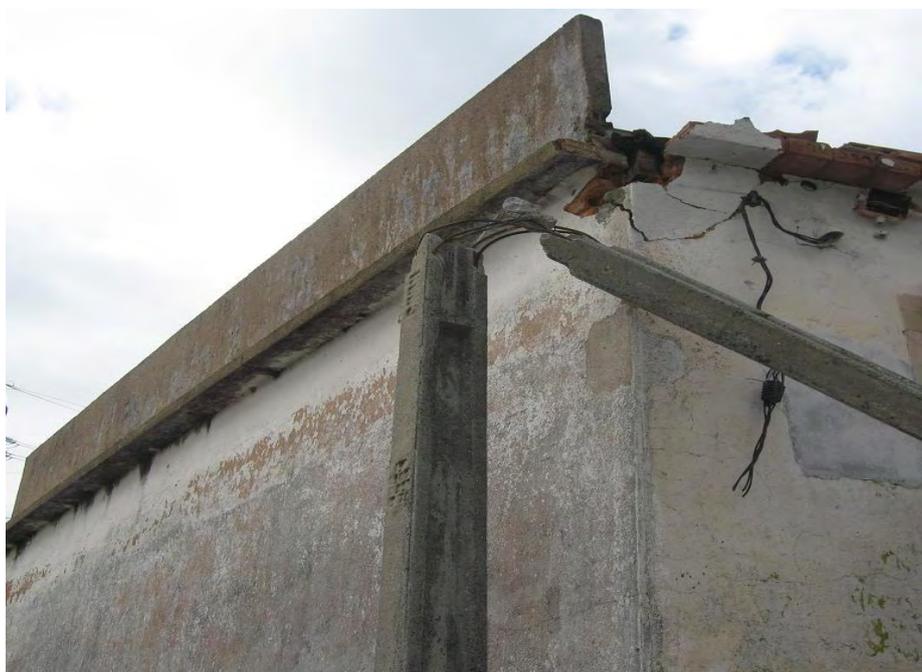
Fig H – Poste de média tensão partido (um de muitos exemplos do mesmo tipo), Venda Nova.

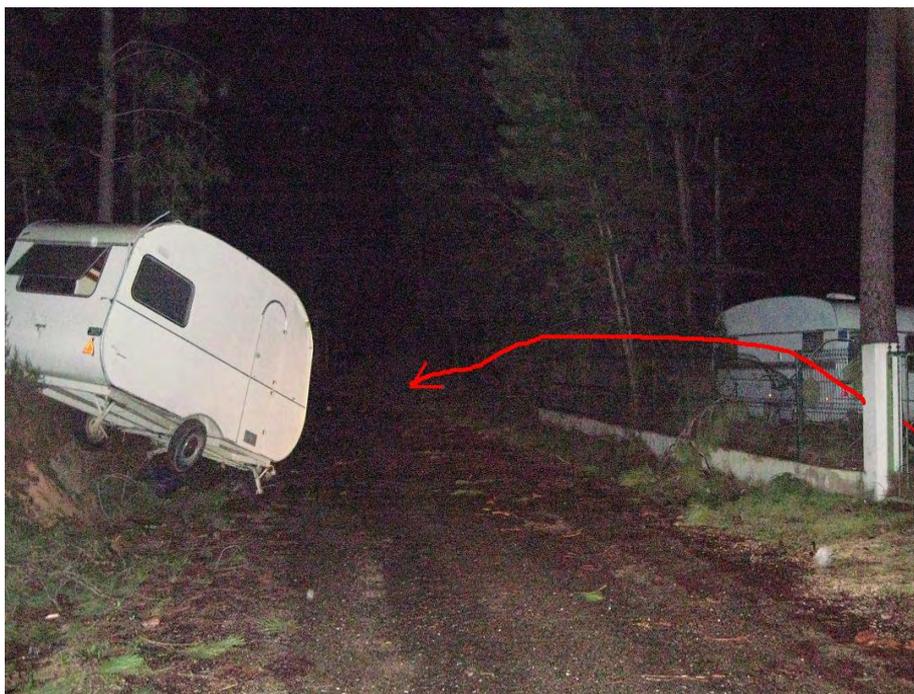
Fig I – Roulote deslocada do interior do recinto de estacionamento, à direita, para o exterior, havendo vestígios que comprovam o seu deslocamento pelo ar, forçando o gradeamento, Trízio (parque de campismo).

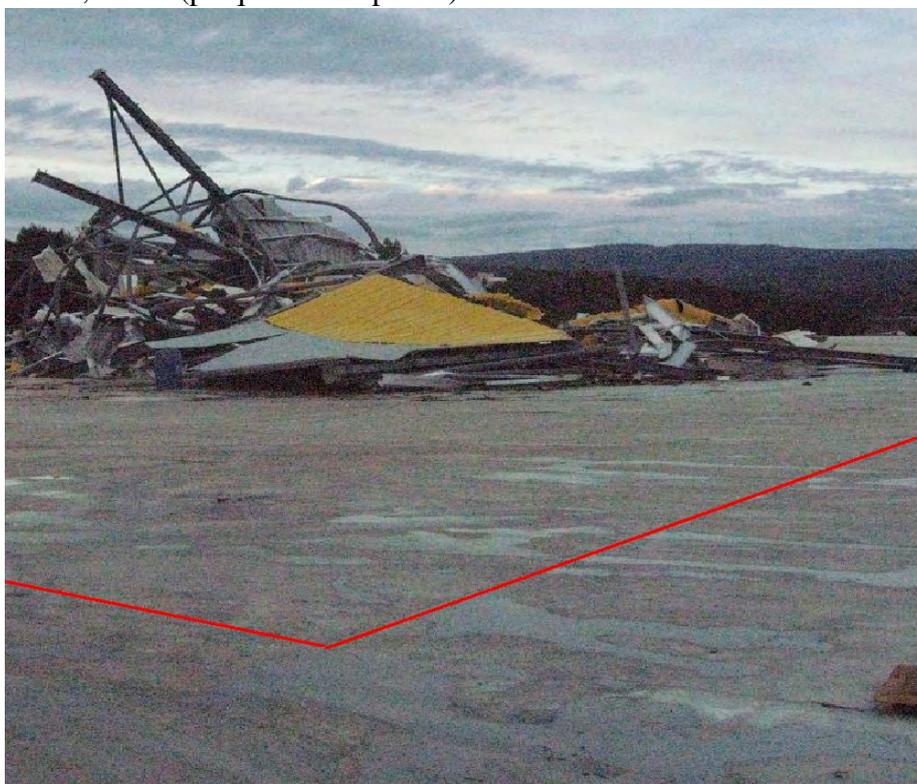
Fig J – Estrutura fabril (edifício metálico) completamente destruída, estando marcado a segmento vermelho o recorte aproximadamente correspondente à localização original das paredes. Sertão, zona industrial.

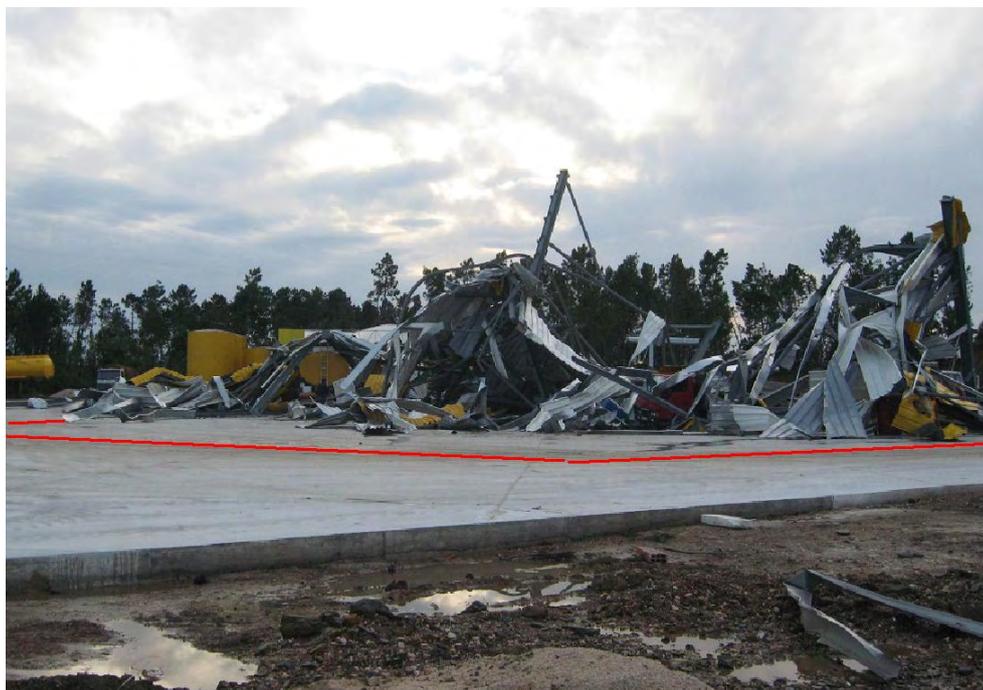
Fig L – Perspectiva de ângulo diferente, correspondente à estrutura da Fig J.

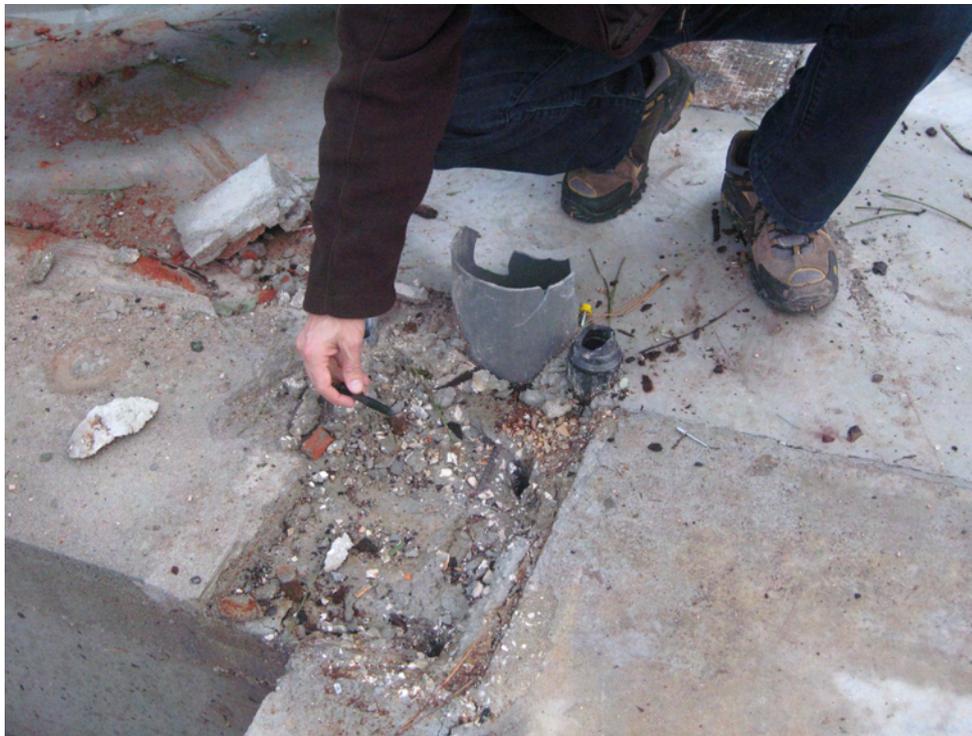
Fig M – Pormenor da secção de uma viga de betão, cortada pela carga do esforço a que toda a estrutura esteve submetida, correspondente à Fig J.

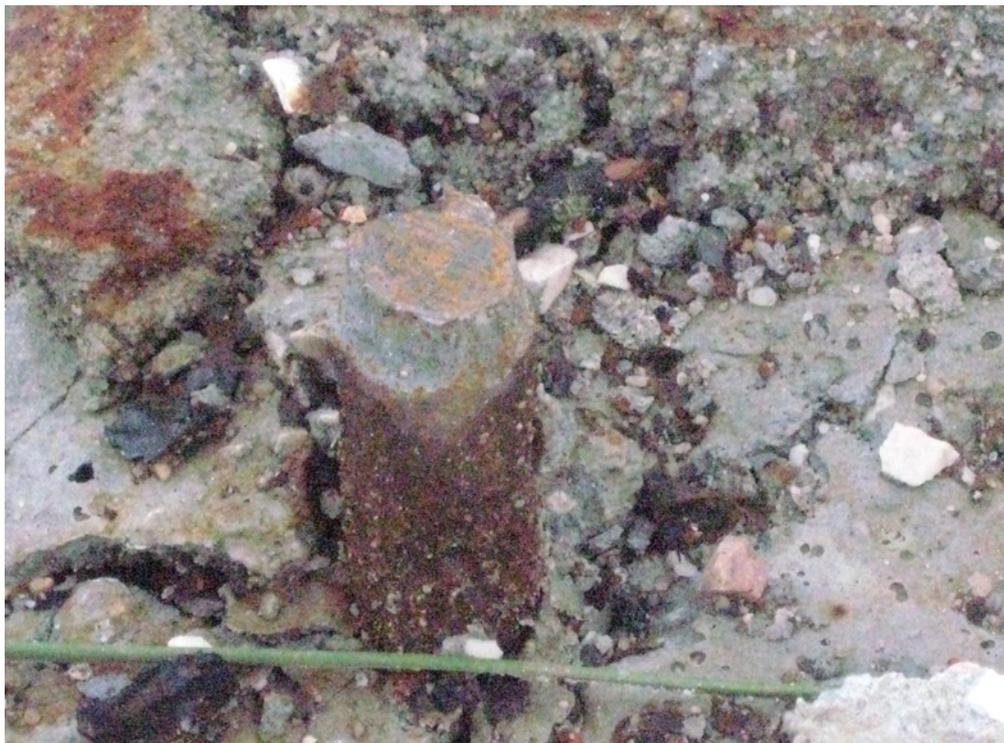
Fig N – Detalhe da secção de uma viga de betão, sendo visível o corte de um dos 4 ferros que fazia parte da armação do betão, local referido na Fig J.
