RELATÓRIO TÉCNICO

TORNADO DE TOMAR

7 Dezembro 2010

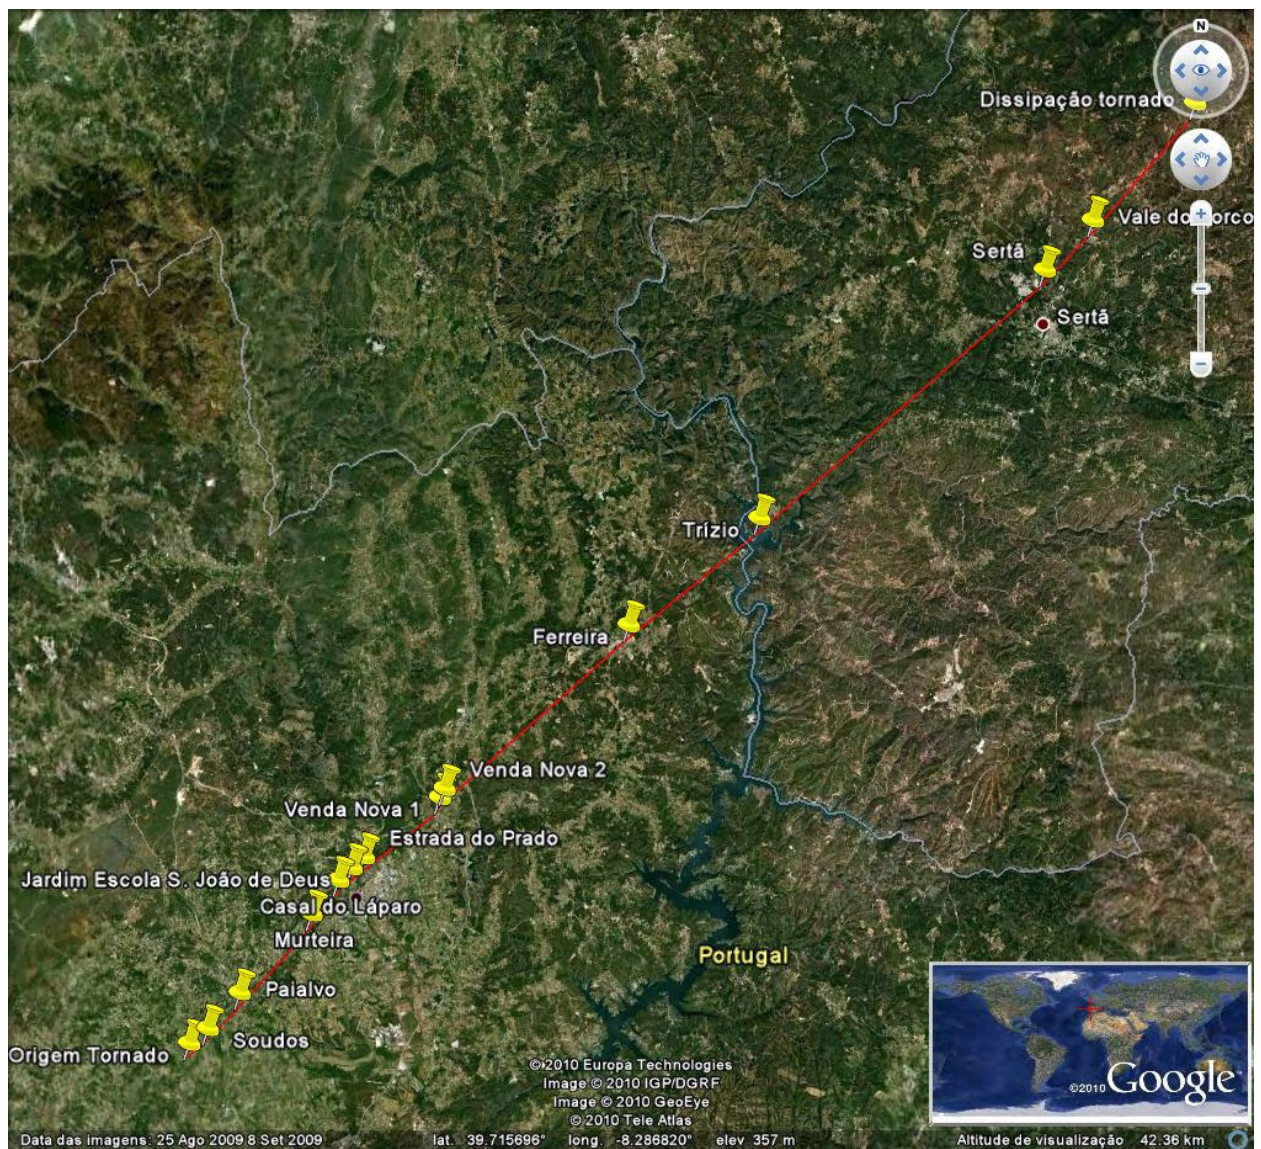
O trajecto de destruição do tornado, seguindo a direcção e sentido de deslocação da nuvem-mãe, compreendeu uma extensão total de, pelo menos, 54 km. As dificuldades de acesso, a natureza da cobertura do terreno e a manifesta impossibilidade em visitar toda a extensão referida, inviabilizaram uma avaliação sistemática da respectiva largura. Em algumas áreas, no entanto, foi possível identificar a passagem do tornado em áreas com largura de danos estimada entre cerca de 100m e 350m.

Fig. 1 – Trajecto de destruição do tornado de Tomar: segmento de recta a vermelho une pontos, assinalados, onde algum tipo de destruição verificada pelos autores e associável ao tornado foi verificada, ainda que nem sempre tenha permitido a sua categorização.

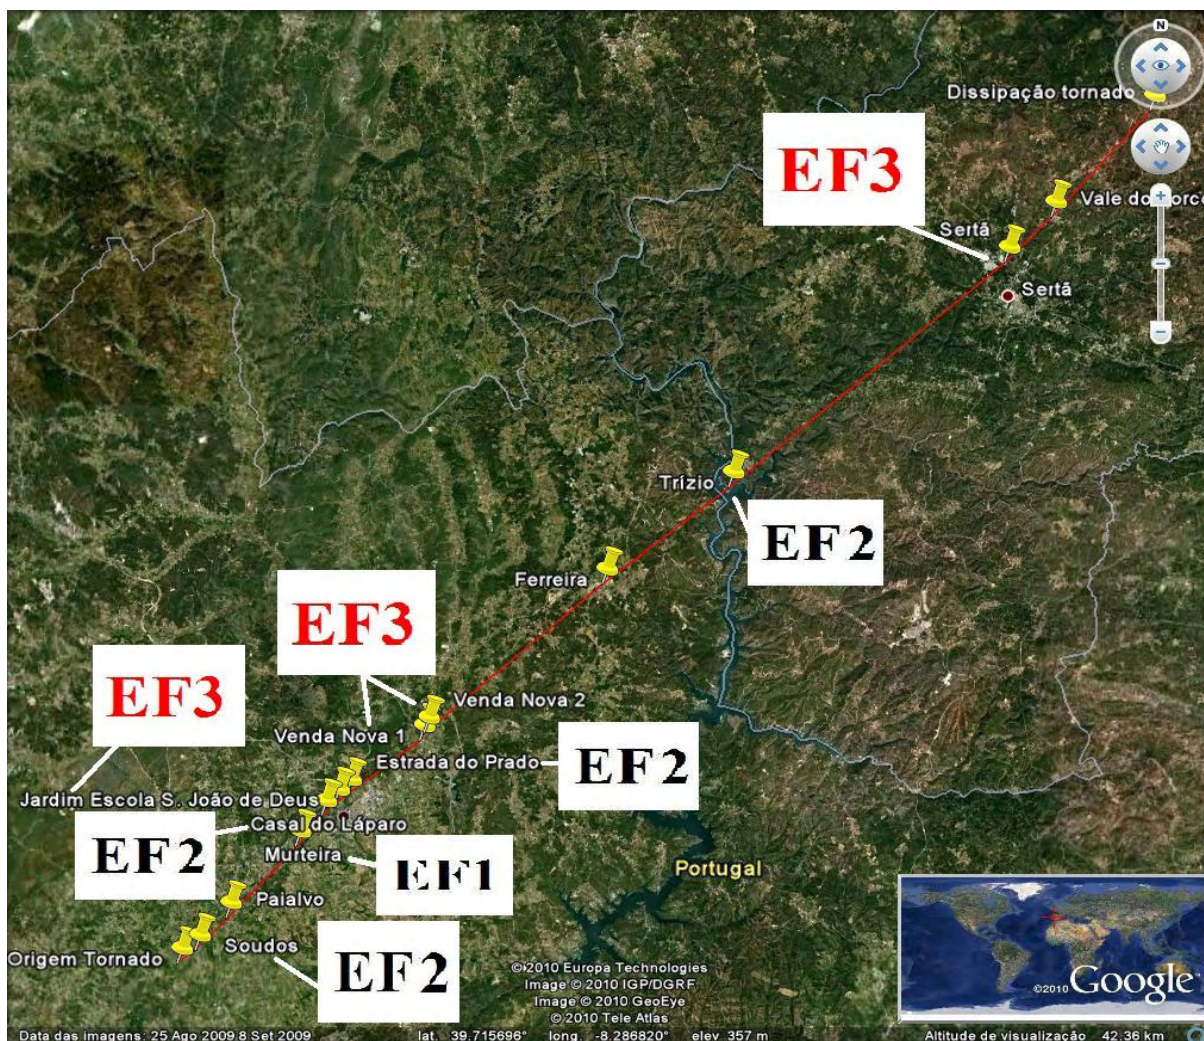
Este tornado obteve a categorização correspondente à intensidade EF3 em 3 pontos: “Jardim Escola S. João de Deus”, “Venda Nova” (1 e 2 podem ser tomados como um único ponto, dada a proximidade entre si e o mesmo nível de categorização) e “Sertã” (zona industrial), o que é digno de registo. Nos locais onde a categorização foi máxima, correspondente a EF3, o valor mais elevado estimado para a intensidade do vento associada (rajada, 3s) situou-se próximo dos 250 km/h.

Fig 2 – Qualificação do tornado de Tomar ao longo do traçado do trajecto de destruição: a intensidade máxima atribuída foi de EF3, nos pontos onde assinalado.

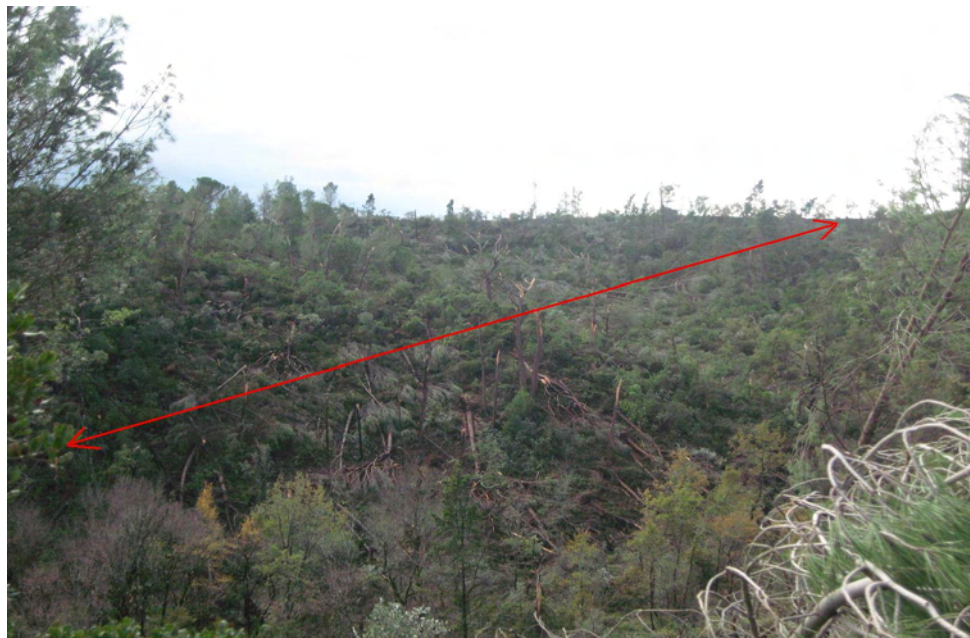
Deste modo, sem prejuízo de inúmeros danos terem sido observados e catalogados a montante, foi nas proximidades do Casal do Láparo (Fig A, Anexo) que se identificou pela primeira vez - porque o terreno o permitiu - um razoável rasto de destruição em floresta de pinheiro, com largura aproximada de 200m. No terreno, foi claramente visível que a maioria das árvores se encontrava arrancada pela raiz ou decepada. Pouco adiante, nas proximidades do Convento de Tomar (junto ao referido Casal do Láparo) foi possível identificar inúmeras árvores arrancadas pela raiz e decepadas, sendo particularmente notórios os danos causados em árvores como pinheiros e cedros de diâmetro de grande dimensão (Fig B, Anexo), para além de danos importantes em muros centenários, habitações e viaturas. Mais próximo do centro de Tomar, na chamada estrada de Leiria, foram verificados danos em habitações, árvores e viaturas. Pelo mediatismo e intensidade dos danos, destaca-se o edifício Jardim Escola São João de Deus, cujo telhado e estrutura de suporte foram arrancados, tendo colapsado totalmente. A própria fixação do telhado à estrutura de alvenaria foi completamente arrancada em largos troços, o que atesta a violência da circulação (Figs C e D, Anexo). Ainda em Tomar, junto à denominada Estrada do Prado, repetiram-se os danos em habitações, viaturas e árvores. Em particular, foi possível observar uma árvore de madeira dura, com diâmetro superior a 1m, completamente decepada (Fig E, Anexo). Na localidade de Venda Nova, situada um pouco a nordeste de Tomar, foram identificados vestígios de grande destruição em habitações, armazéns (Figs F e G, Anexo), postes /torres de alta e média tensão (Fig H, Anexo), viaturas e árvores. Mais a nordeste e já após Ferreira do Zêzere, na localidade de Trízio, concretamente na área do parque de campismo e centro náutico, junto à albufeira da barragem do Castelo de Bode, foram identificados vestígios de destruição importante. Tratou-se de árvores de grande porte arrancadas ou partidas e danos no parque de campismo. Embora a visita a este local já tenha sido efectuada de noite, foi possível identificar, por exemplo, uma roulotte deslocada do parque de campismo (Fig I, Anexo). Finalmente, entre outros, foi possível visitar um local com danos muito importantes: na zona industrial da Sertã, um pouco a norte do centro desta localidade, o tornado destruiu completamente um edifício metálico, de grandes dimensões (cerca de 3000m² de área coberta), tendo partido vigas de betão e dobrado/partido vigas metálicas em H, conhecidas pela sua resistência (Figs J, L, M e N, Anexo).

Fig A – Rasto de destruição visível na floresta, a sul do Casal do Láparo, foto tirada na direcção sudoeste. Largura de destruição estimada em cerca de 200 m.

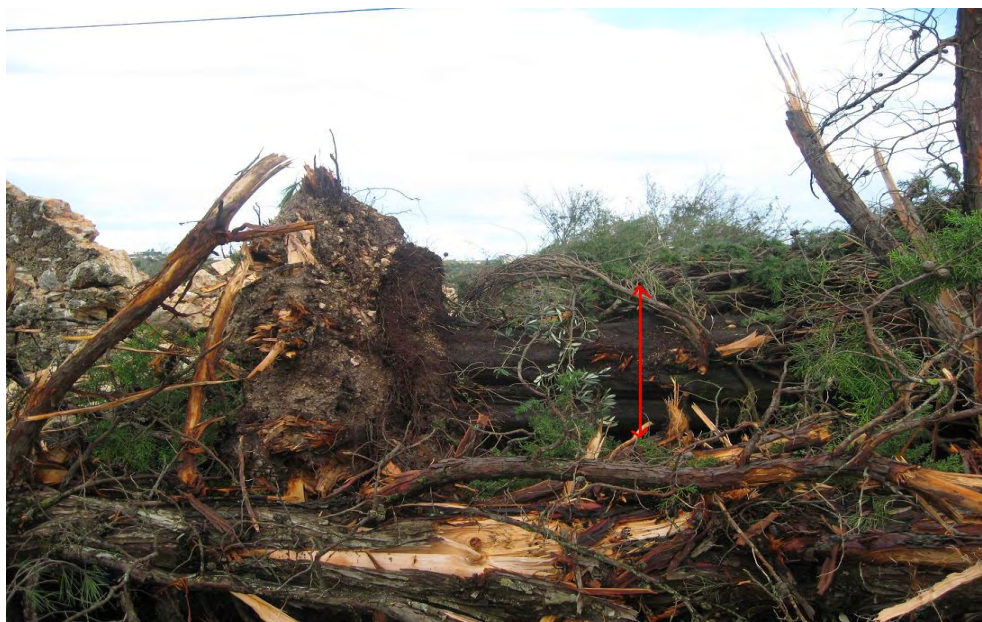
Fig B – Detalhe de cedro com tronco de diâmetro superior a 50cm, desenraizado, zona de Casal do Láparo, junto ao Convento de Tomar.

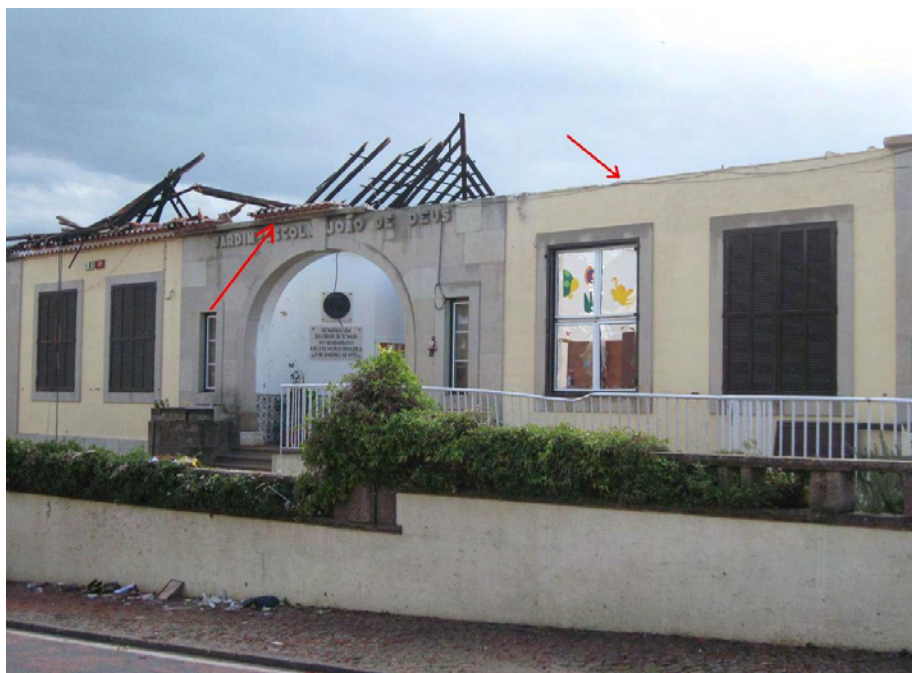
Fig C – Colapso total do telhado do Jardim Escola S. João de Deus, Tomar. A própria estrutura de suporte (ver setas) foi arrancada (seta à direita).

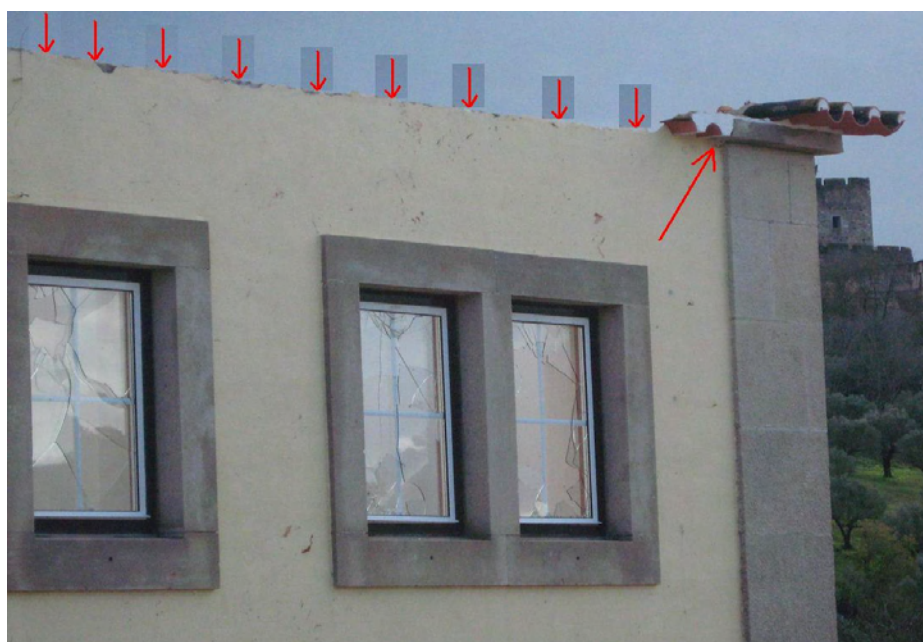
Fig D – Pormenor do colapso da estrutura de suporte do telhado referido na fig C: a seta maior assinala uma pequena zona que se manteve como originalmente; as restantes evidenciam parte da zona em que a estrutura foi, literalmente, arrancada.

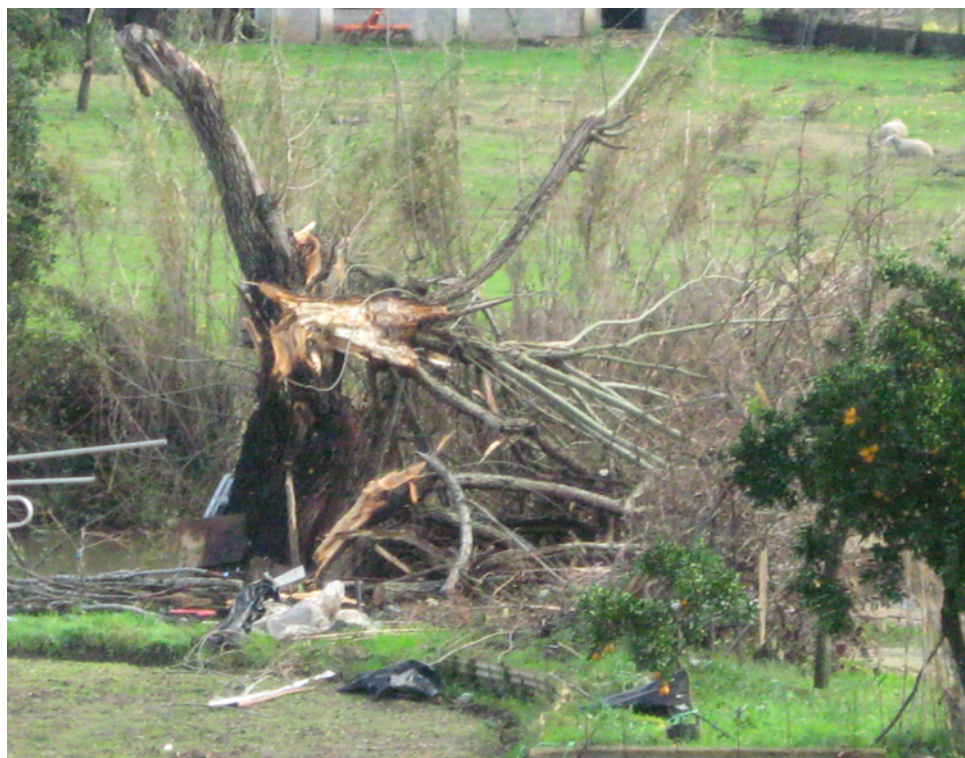
Fig E – Detalhe de carvalho com tronco de diâmetro superior a 1 m de diâmetro, partido, Estrada do Prado, Tomar.

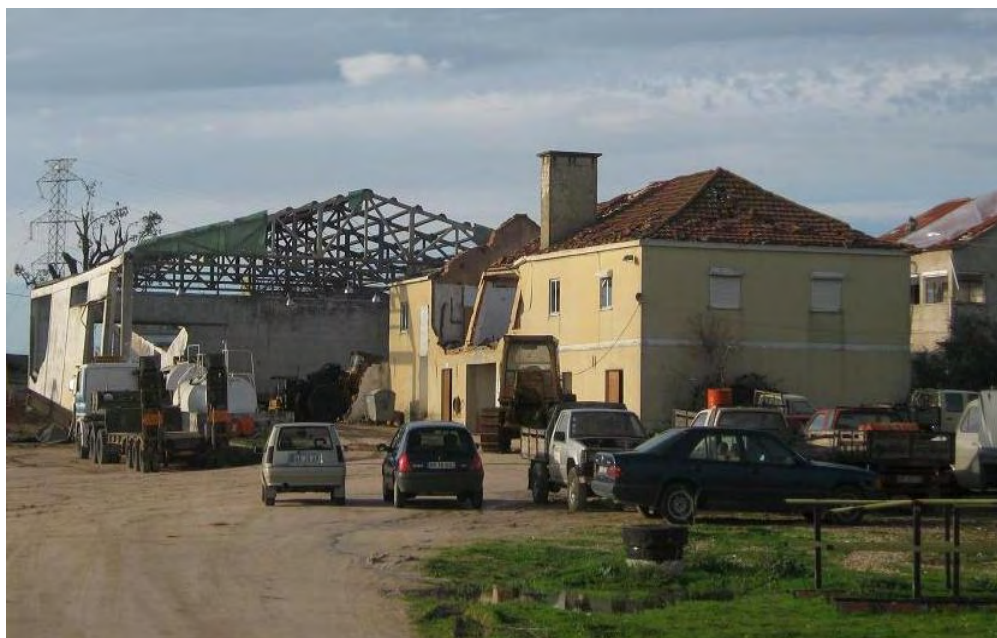
Fig F – Detalhe de colapso total de paredes de estrutura fabril (em 2º plano) e de colapso total do telhado e de paredes do piso superior em casa de habitação (1º plano), Venda Nova .

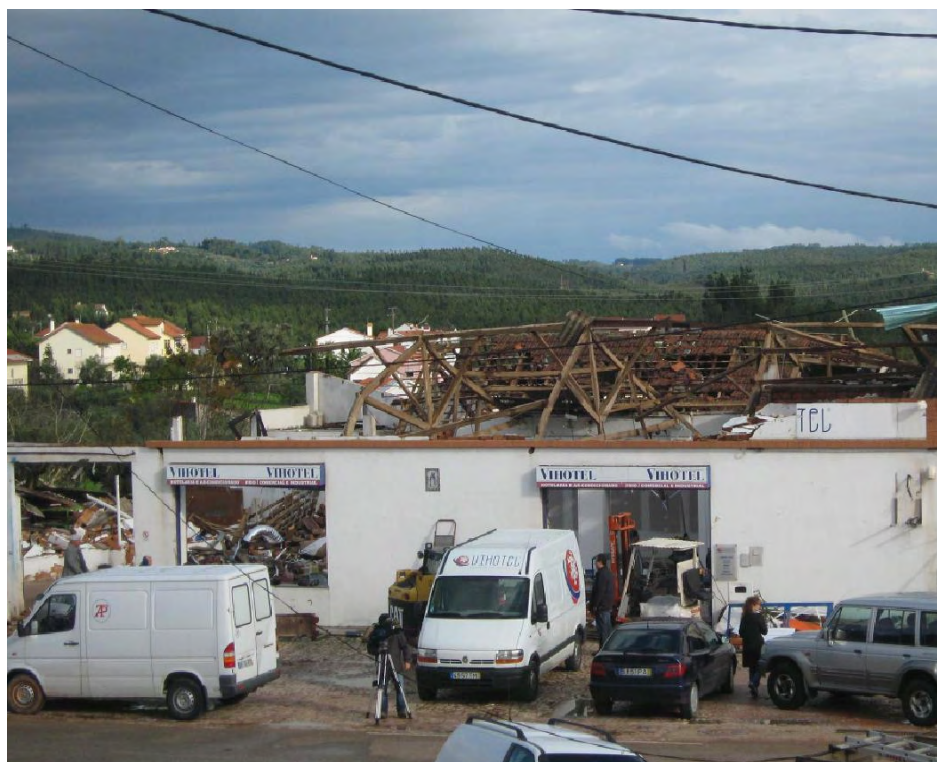
Fig G – Destruição quase total de edifício em alvenaria. Visível desaparecimento do telhado e grande parte da estrutura de suporte, bem como colapso total de algumas paredes, Venda Nova.

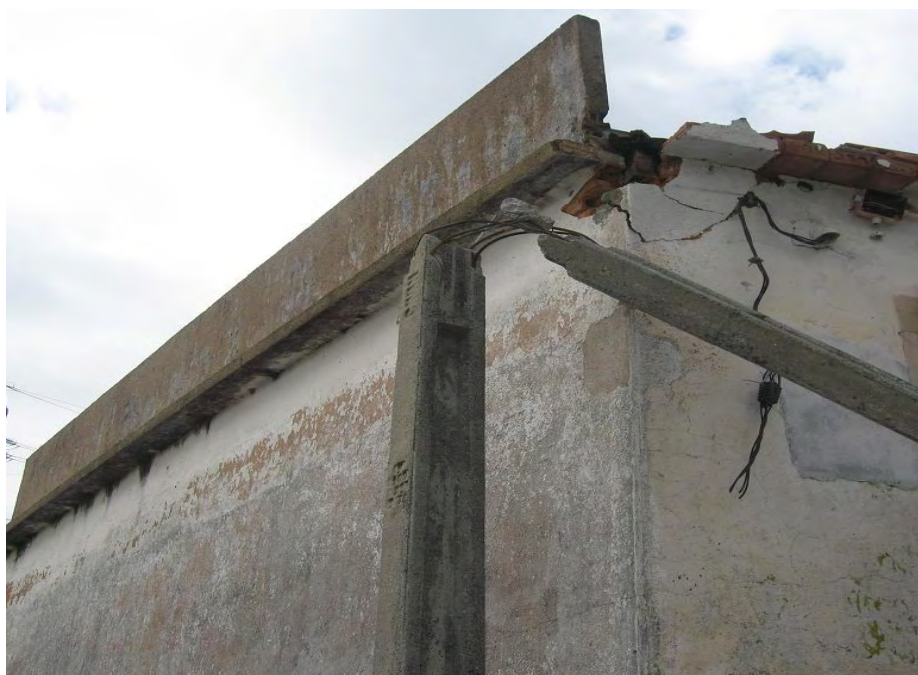
Fig H – Poste de média tensão partido (um de muitos exemplos do mesmo tipo), Venda Nova.

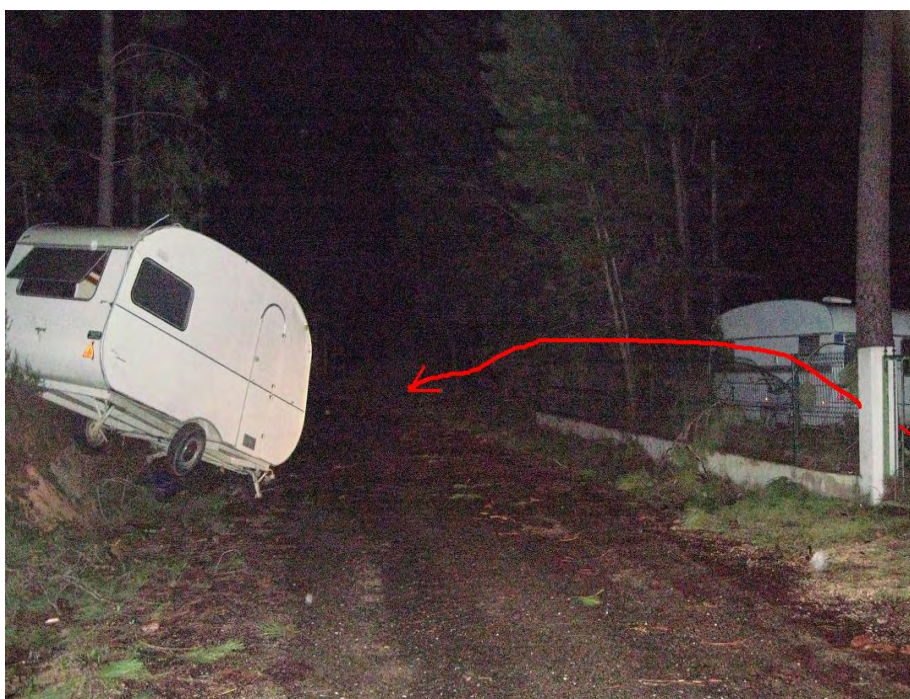
Fig I – Roulote deslocada do interior do recinto de estacionamento, à direita, para o exterior, havendo vestígios que comprovam o seu deslocamento pelo ar, forçando o gradeamento, Trízio (parque de campismo).

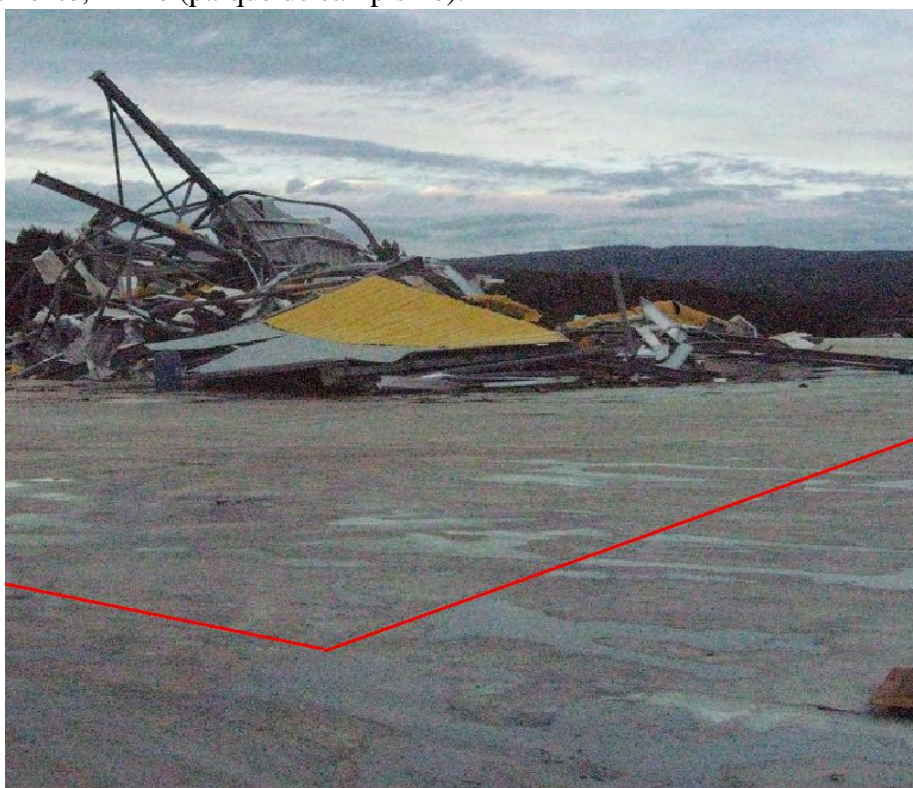
Fig J – Estrutura fabril (edifício metálico) completamente destruída, estando marcado a segmento vermelho o recorte aproximadamente correspondente à localização original das paredes. Sertão, zona industrial.

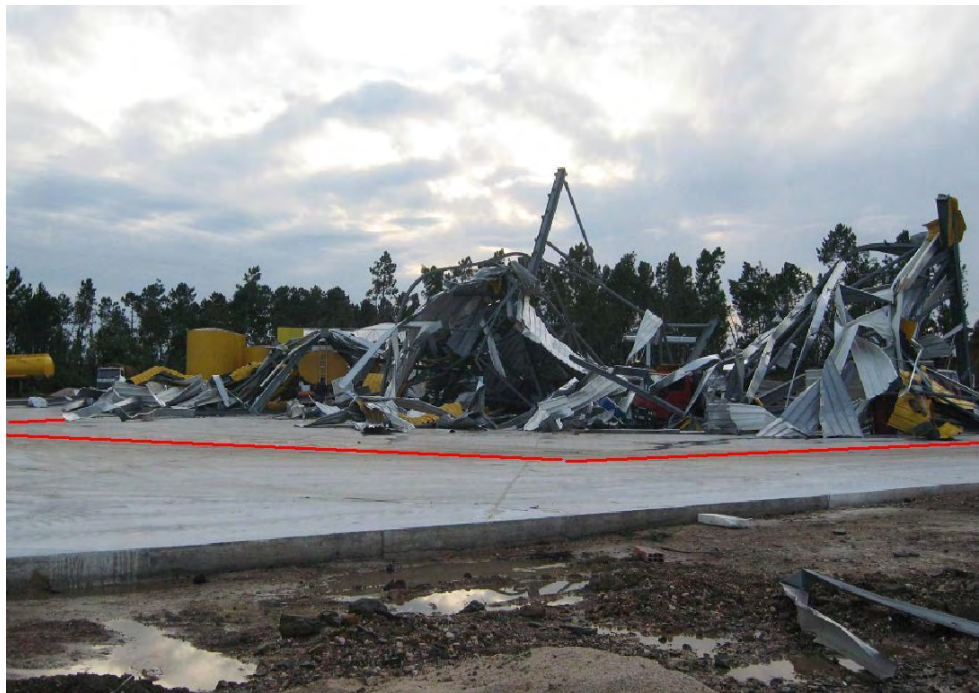
Fig L – Perspectiva de ângulo diferente, correspondente à estrutura da Fig J.

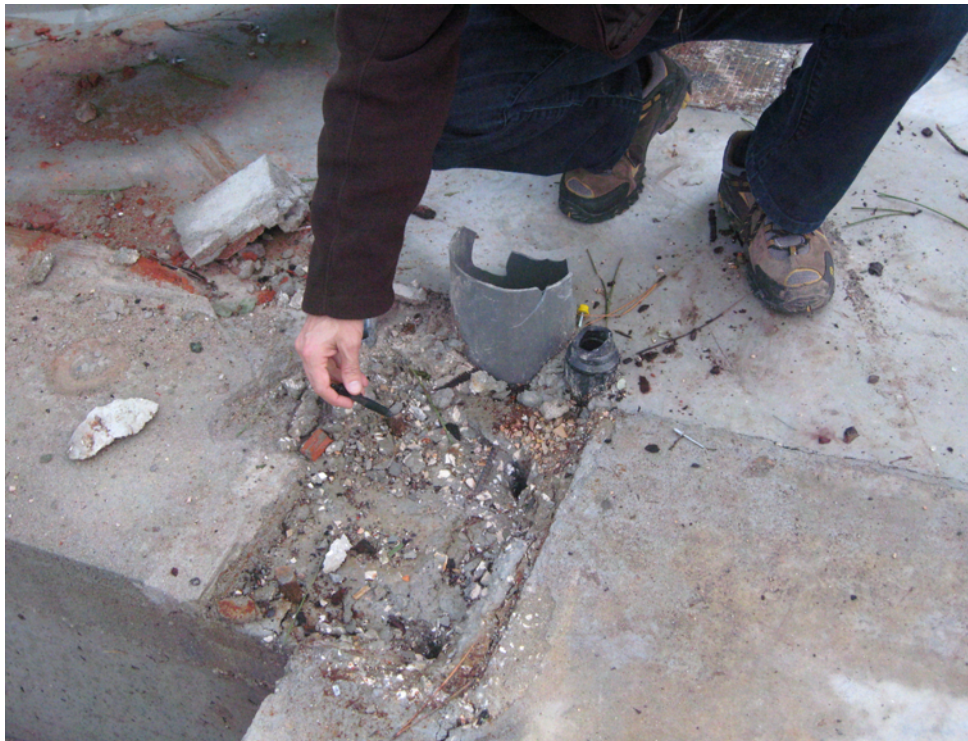
Fig M – Pormenor da secção de uma viga de betão, cortada pela carga do esforço a que toda a estrutura esteve submetida, correspondente à Fig J.

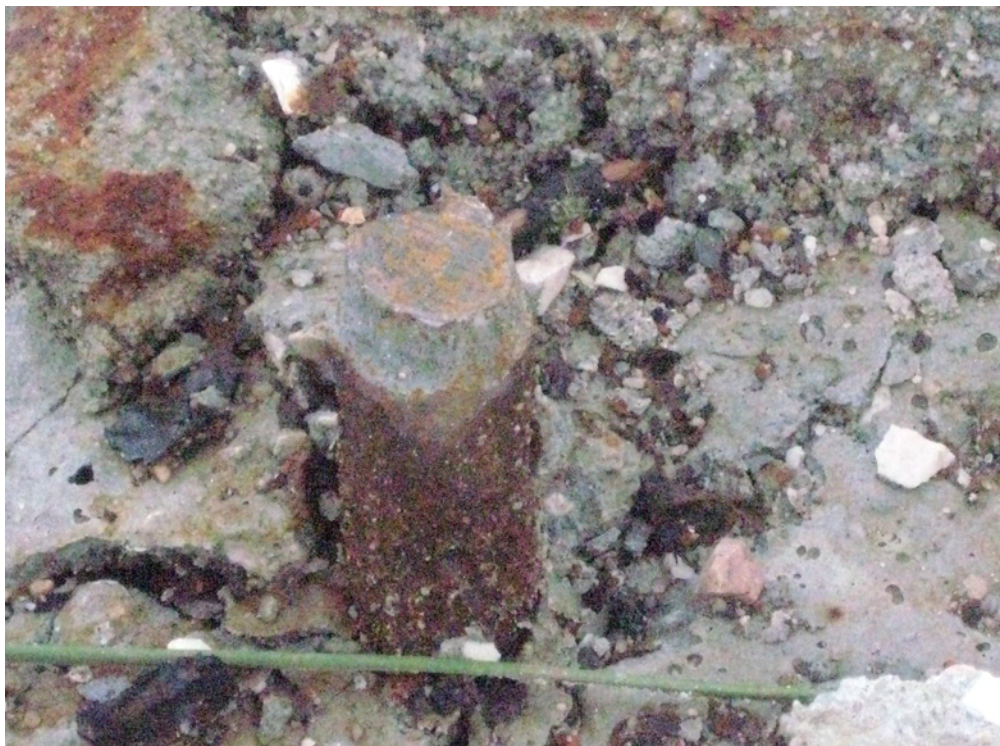
Fig N – Detalhe da secção de uma viga de betão, sendo visível o corte de um dos 4 ferros que fazia parte da armação do betão, local referido na Fig J.
