**RELATÓRIO DA CAMPANHA DE MAR “SAT UHRS 2022**

## Relatório da Campanha de Mar “SAT\_UHRS\_2022”

Neste relatório descrevem-se as atividades desenvolvidas na campanha de mar SAT\_UHRS\_2022 realizada de 10-15 de maio de 2022, a bordo do NI Diplodus, a operar a partir do porto de Sesimbra.

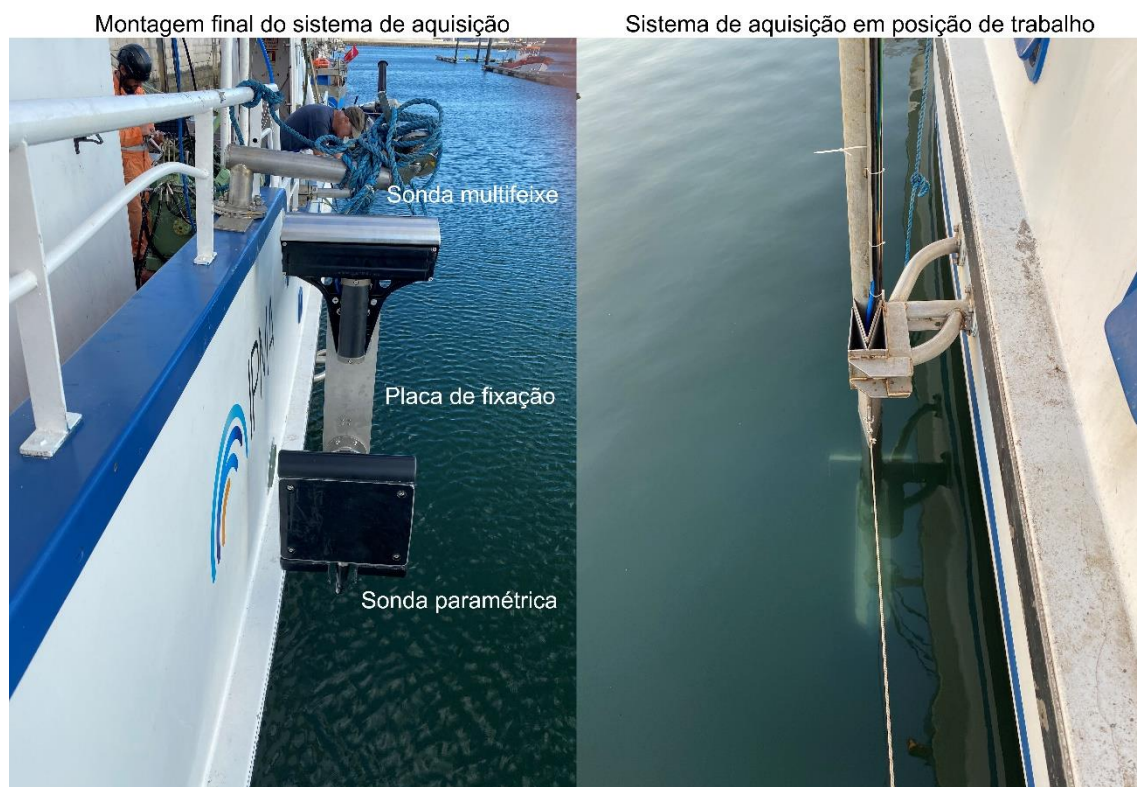
Figura 5. Montagem conjunta dos transdutores dos sistemas MBES+TOPAS em poste lateral. Imagem esquerda vista da proa para a poupa e imagem direita vista da poupa para a proa.  
Figure 5. Joint assembly of the transducers of the MBES+TOPAS systems on a side pole. Left image view from the aft to bow and right image view from bow to aft

A montagem final do sistema de aquisição utilizado na campanha, composto pela sonda multifeixe (MBES) RESON T50-P e sonda paramétrica TOPAS PS120 é ilustrada na Figura 5, onde se pode observar (à esquerda) o sistema com o poste levantado e (à direita) com o poste em posição de trabalho. As unidades de processamento dos sistemas de posicionamento multifeixe e sonda paramétrica ficaram instaladas no laboratório húmido. As interfaces que foram configuradas nestas unidades e as suas ligações com os outros sistemas são descritas na Tabela 5.

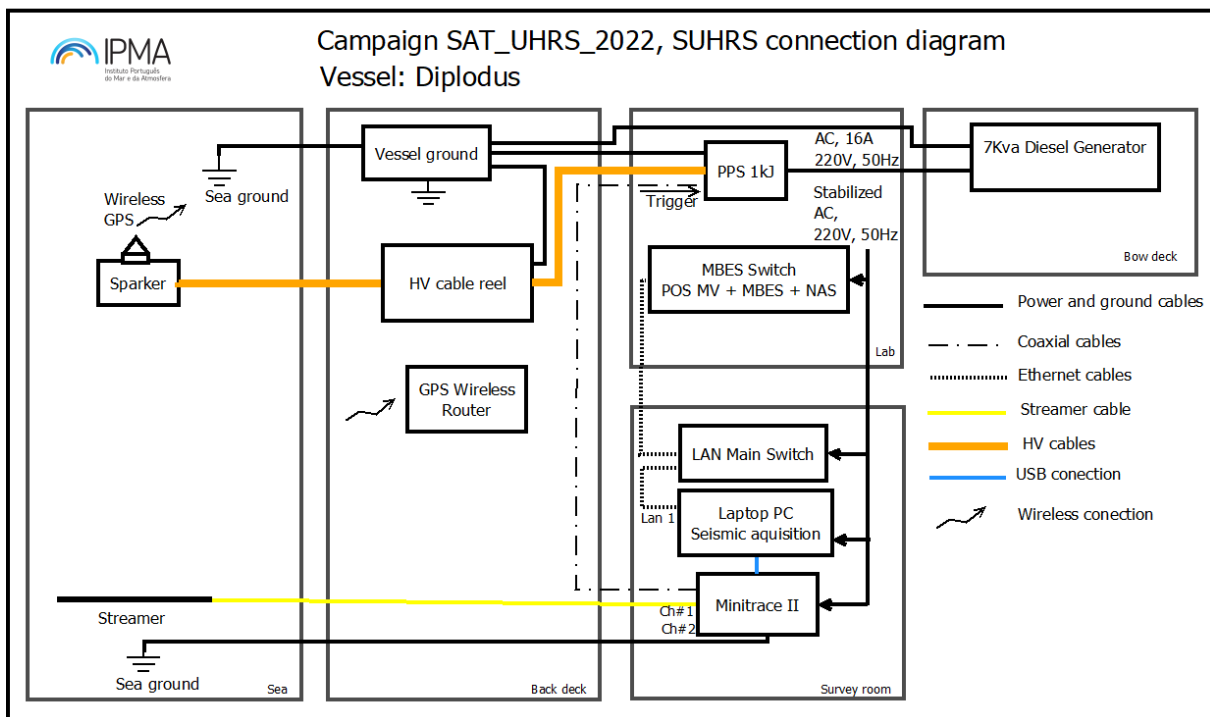
Figura 7. Diagrama de ligações do sistema de sísmica mono-canal.  
Figure 7. Wiring diagram of the single-channel seismic system.

A mobilização no navio Diplodus dos equipamentos da UHRS multi-canal e mono-canal foi feita de acordo com os diagramas de ligações ilustrados nas Figura 6 e Figura 7. Durante os testes em porto, constatou-se que o sistema multi-canal não estava a reconhecer o segundo *multitrace* como *slave*, inviabilizando assim a operação com 48 canais. Após vários testes constatou-se que esse problema era provocado por uma alimentação deficiente do sistema pelo *Power Over Ethernet* (POE) switch (TP Link fornecido com o sistema de 24 canais). O POE switch foi substituído por outro com a norma IEEE 802.3af/at permitindo uma maior capacidade de alimentação (30 W por porta) e o sistema ficou operacional, permitindo concluir o *tap* teste com sucesso. Os *tap* testes das 2 *streamers* mono-canal foram realizados utilizando ambos os sistemas de aquisição disponíveis 1) o Minitrace II e 2) as portas auxiliares dos 2 *multitraces*.

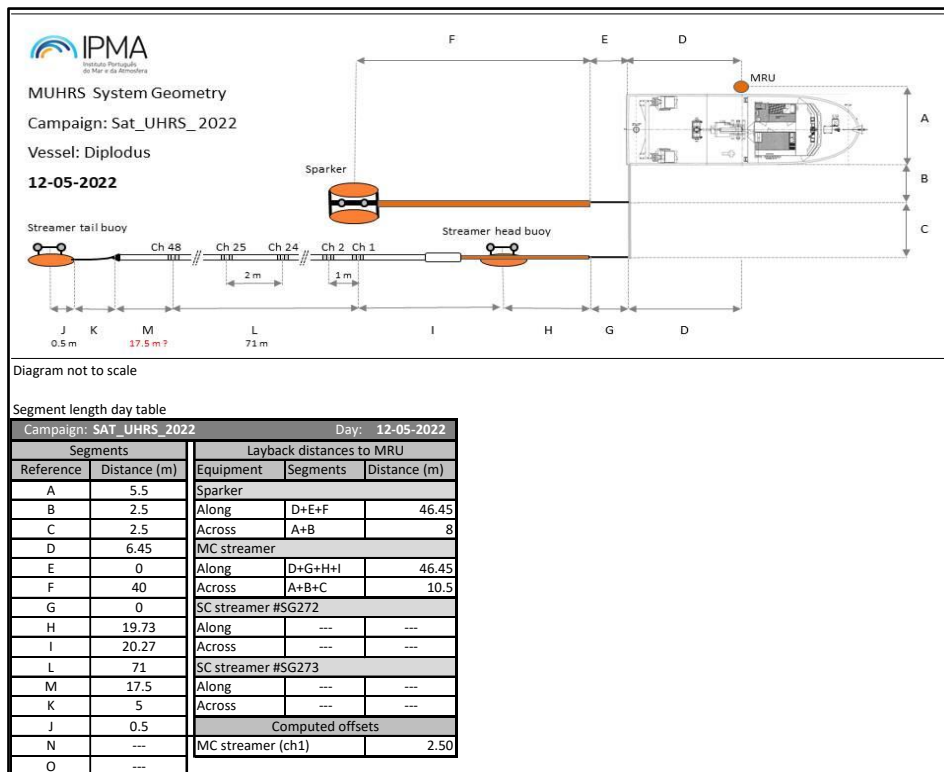
Figura 10. Geometria do sistema UHRS adotada no dia 12 maio de 2022.

Figure 10. UHRS system geometry adopted on 12 May 2022.

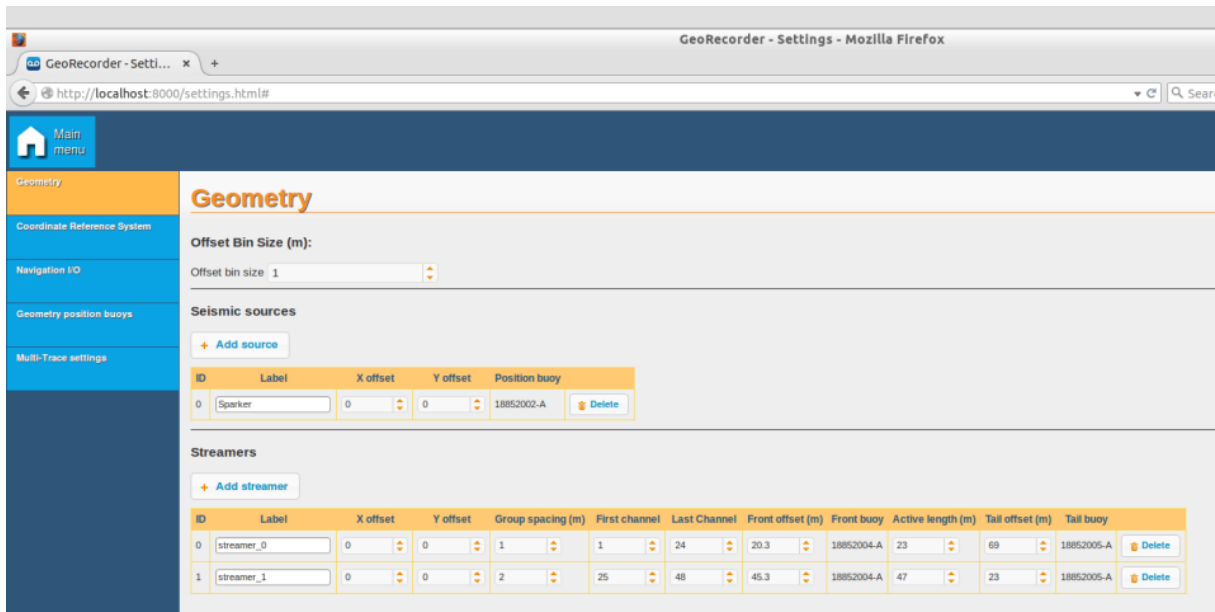
Figura 11. Configuração da geometria adotada no Georecorder (software de aquisição MUHRS).  
 Figure 11. Geometry configuration adopted on the Georecorder (acquisition software MUHRS).

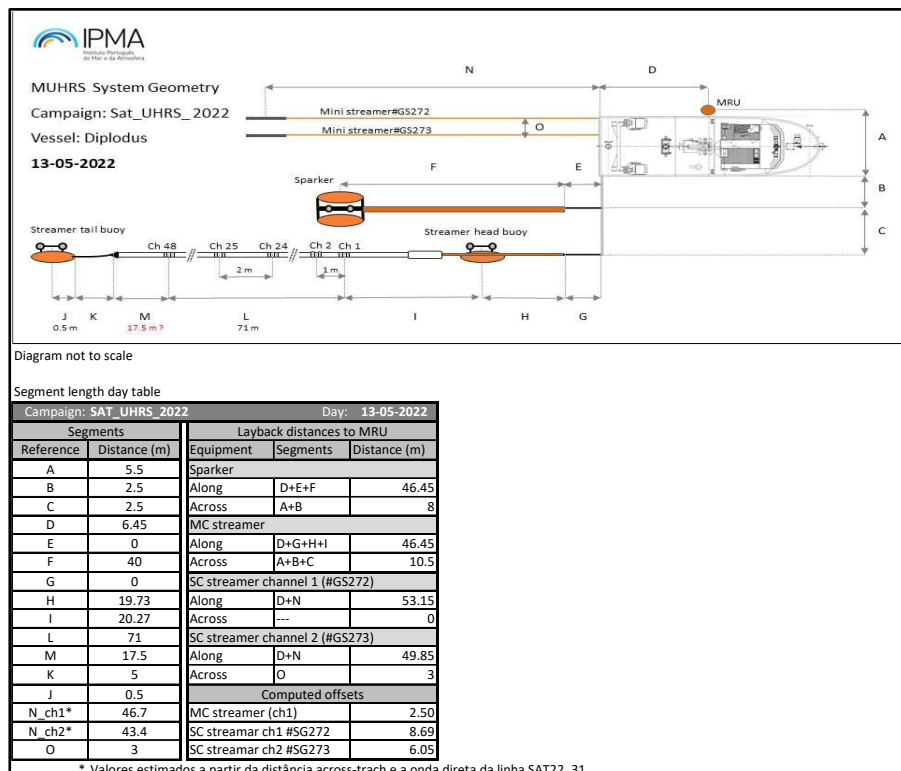
Figura 12. Geometria do sistema UHRS adotada no dia 13 maio de 2022.  
 Figure 12. UHRS system geometry adopted on 13 May 2022.

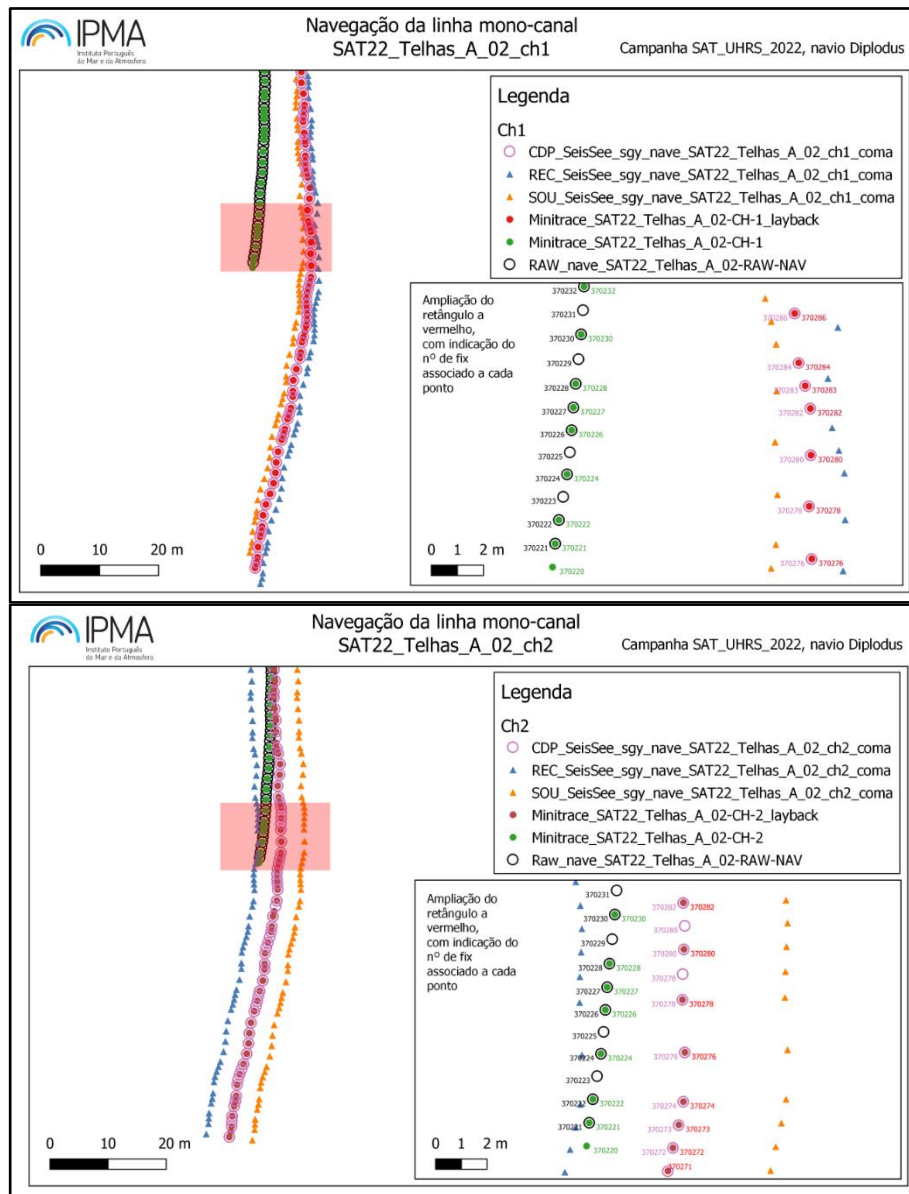
Figura 17. Projeção de dados de navegação do início da linha SAT22\_Telhas\_A\_02 (adquirida no dia 14) mostrando os dados do canal 1 (topo) e canal 2 (base) do minitrace. Note-se que os dados foram adquiridos no canal 2, mas a geometria correta é a definida para o canal 1.

Figure 17. Plot of navigation data of the beginning of line SAT22\_Telhas\_A\_02 (acquired at day 14) showing data for minitrace channel 1 (top) and channel 2 (base). Note that the data was acquired in channel 2 but the correct geometry is the one defined for channel 1.

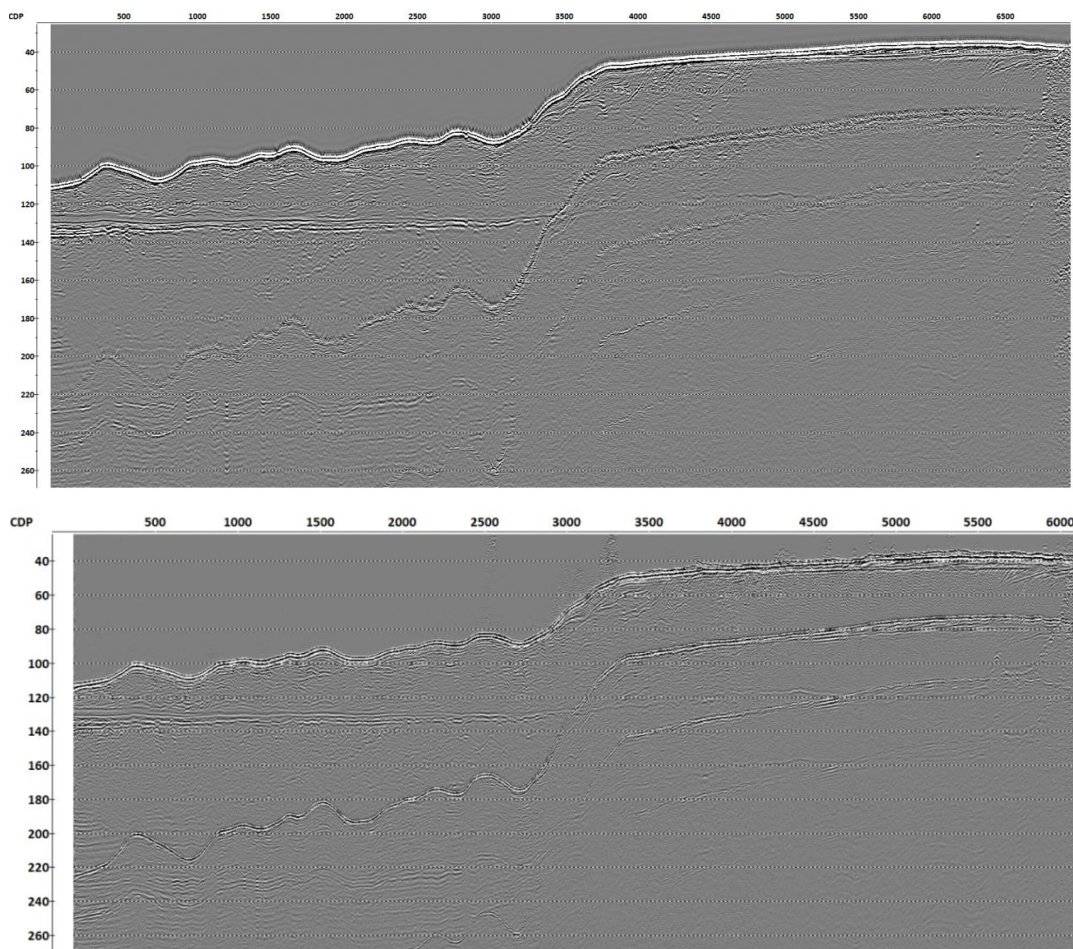
Figura 19. Imagens de processamento para controlo de qualidade da linha SAT22\_31 adquirida no dia 13 com os sistemas mono-canal (topo) e multi-canal (base, brutestack).

Figure 19. Images of the processing for quality control of the SAT22\_31 line acquired at day 13 with single-channel (top) and multi-channel (base, brutestack) systems.

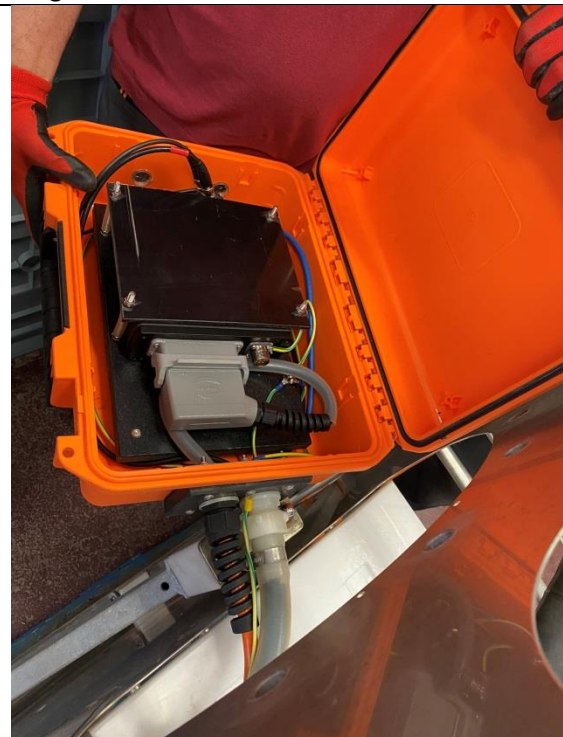
Foto IV.04 - Ligações do minitrace antigo

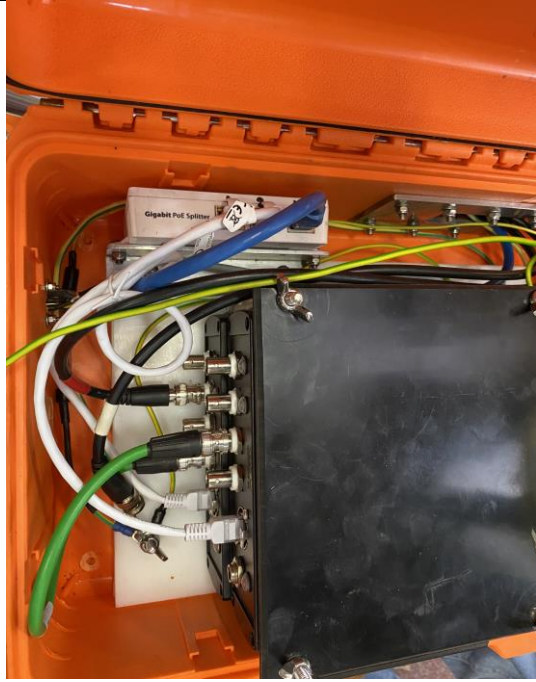
Foto IV.05 - Ligações dos 2 minitraces

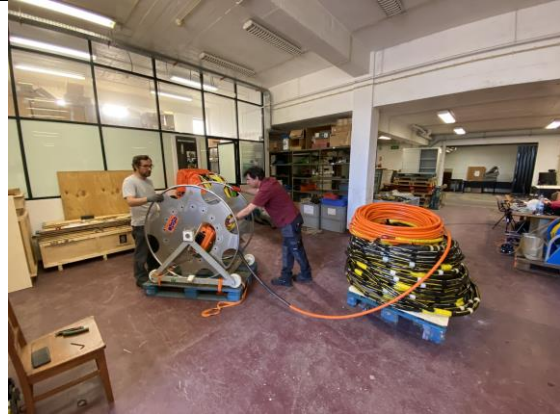
Foto IV.06 - Montagem da nova streamer no guincho manual

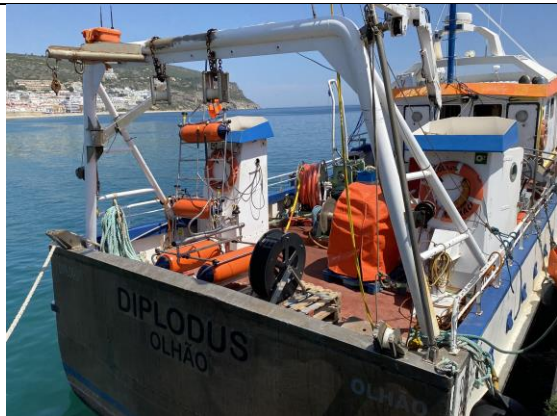
Foto IV.07 - Equipamentos instalados no convés do Diplodus

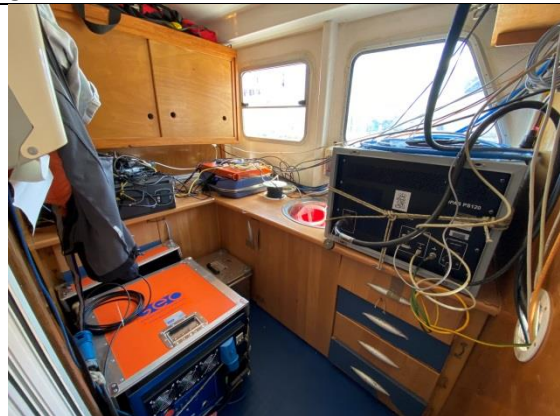
Foto IV.08 - Equipamentos instalados no laboratório do Diplodus

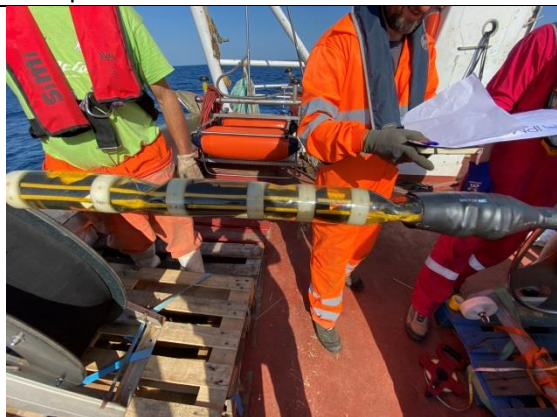
Foto IV.09 - Estrangulamentos junto da "boot section" da nova streamer

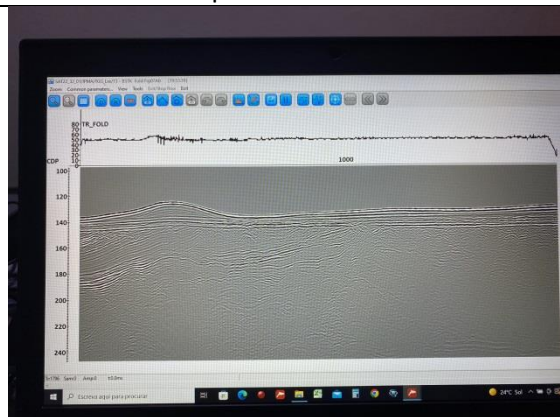
Foto IV.10 - Brutestack de QC de dados multi-canal

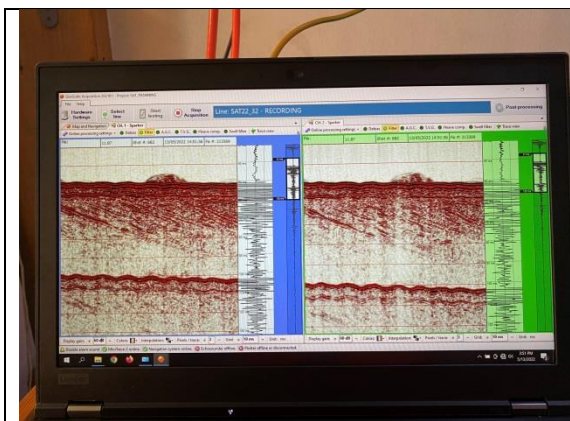
Foto IV.11 - Display do sistema de aquisição mono-canal
