RELATÓRIO TÉCNICO

Tornado de Lagameças (Palmela)

Tornado de Beja

18 de setembro 2020

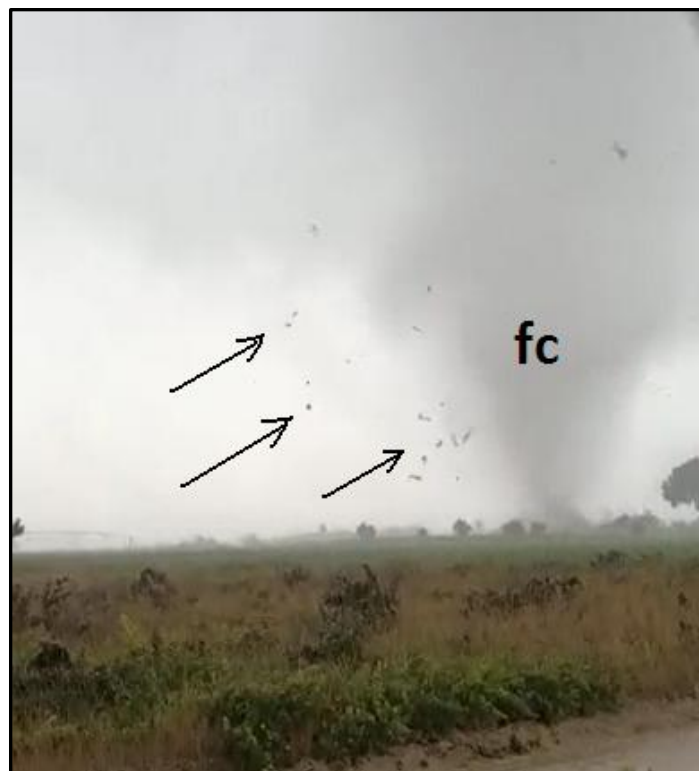
Figura 5 – Perspetiva do funil de condensação (representado por “fc”) e detritos (indicados por setas) associados ao vórtice do tornado de Lagameças (Palmela), 18 de setembro de 2020.

Uma equipa do IPMA efetuou uma visita de campo à área afetada, cerca de 24 horas após a ocorrência do tornado, tendo entrevistado diversas testemunhas que presenciaram o fenómeno e/ou que sentiram os seus efeitos. Este tornado foi registado em vídeo, de que se apresenta uma imagem na Figura 5. Chama-se a atenção para a presença de detritos situados bem acima do nível do solo, arrastados pela forte circulação ascendente. Estes detritos não devem ser confundidos com o funil de condensação que a figura também ilustra. Este último corresponde essencialmente a matéria condensada que é um claro sinal da muito menor pressão atmosférica no interior do vórtice face às regiões circundantes.

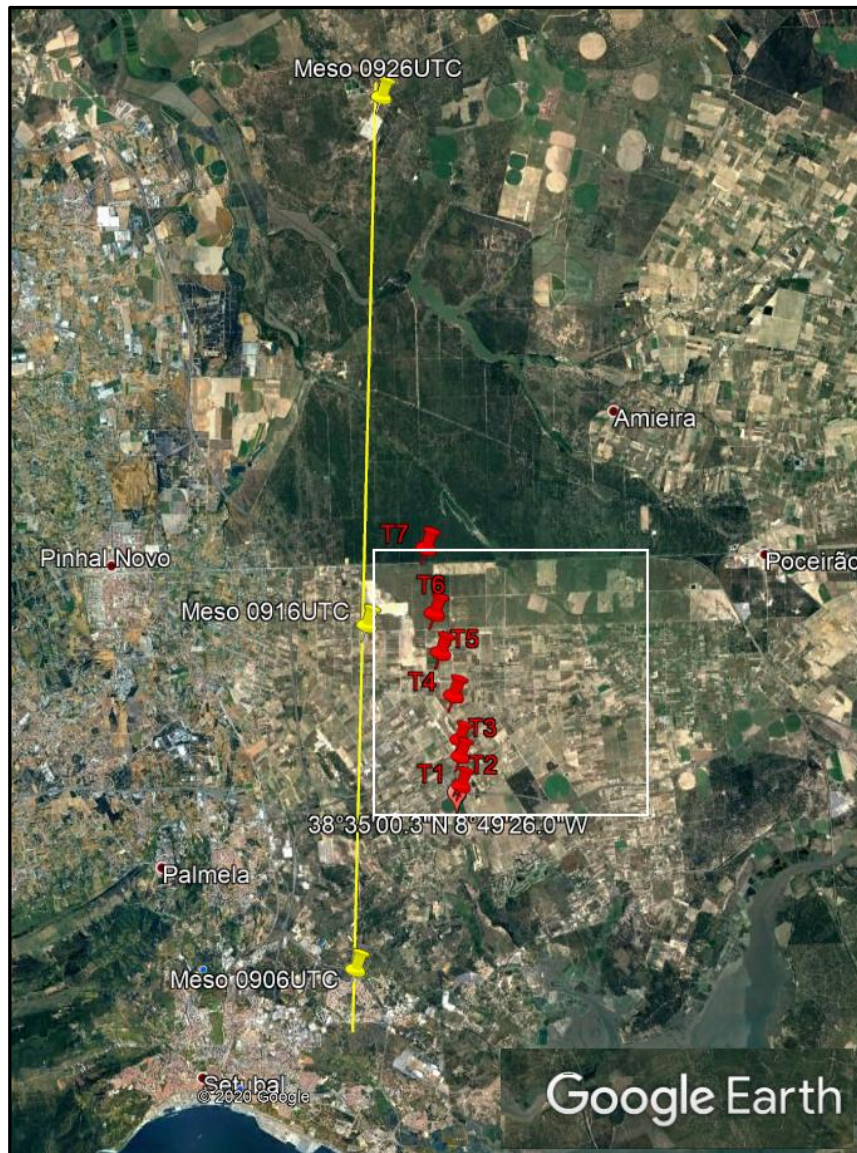
O trajeto de destruição do tornado de Lagameças (Palmela) está representado na Figura 6. Os locais onde foram observados e/ou reportados danos encontram-se assinalados a vermelho. Representa-se a amarelo, para referência, a trajetória da SC que gerou o tornado. Esta trajetória reporta-se à sucessiva localização do mesociclone no período que incluiu a geração do tornado e imediatamente anterior e posterior ao ciclo de vida deste. Lembra-se que o mesociclone, estrutura que o radar pode observar em casos favoráveis, não corresponde ao tornado em si, mas às correntes ascendentes da SC, dotadas de movimento de rotação organizado (no presente caso com sentido ciclónico, contrário ao dos ponteiros do relógio). Frequentemente, como foi o caso, o trajeto de destruição correspondente ao tornado estabelece-se ligeiramente para a direita do trajeto da SC mãe.

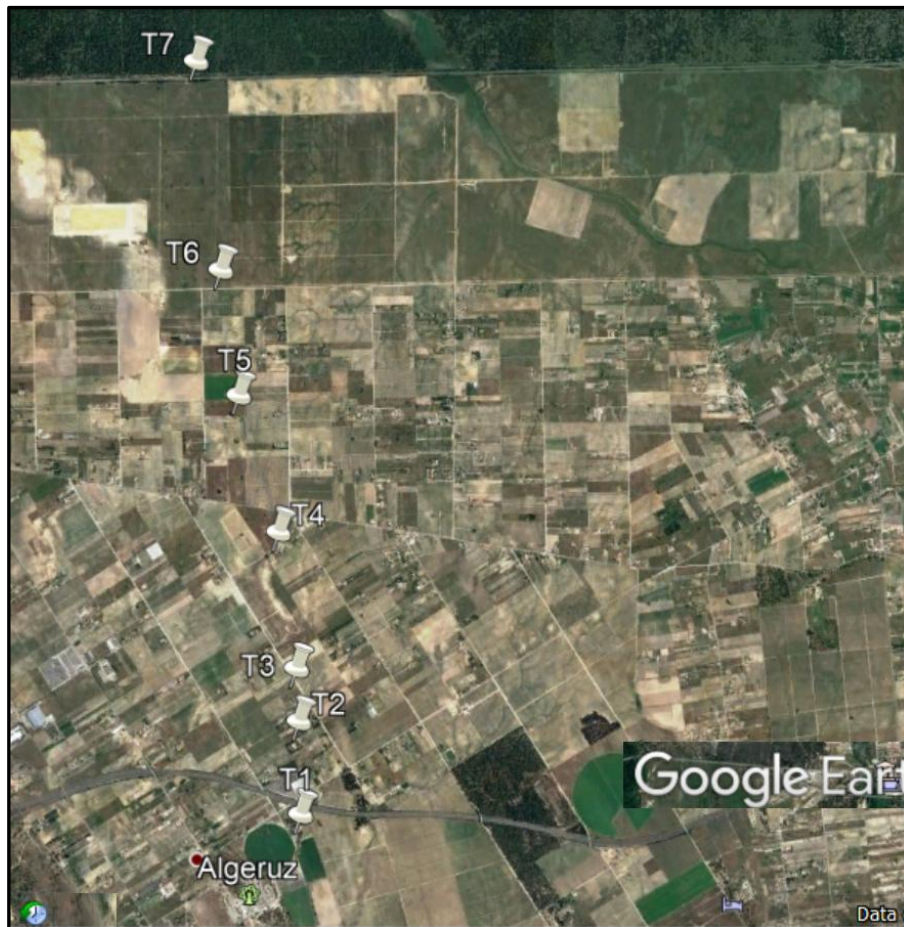
Figura 7 - Trajeto de destruição do tornado de Lagameças (Palmela) assinalado sobre mapa Google Earth (2020). Representados pontos T1 (sul) a T7 (norte) numa extensão de cerca de 5500 m.

Ponto T1 - primeiros danos relatados, tendo-se verificado:

- porta de um pavilhão industrial arrancada.

Ponto T2 – tendo-se verificado:

- telhas de uma instalação agrícola levantadas.

Ponto T3 – tendo-se verificado:

- Estacas de uma vinha partidas.

Ponto T4 - propriedade de habitação com danos de vária ordem, tendo-se verificado:

- telhas levantadas em vários locais da casa principal (Figura A1, Figura A2), detalhando-se os danos sofridos num dos setores (Figura A3);
- muro de separação da propriedade derrubado em grande parte da sua extensão (Figura A4, Figura A5 e Figura A6);
- portão principal torcido e parcialmente arrancado (Figura A7);
- árvores de grande porte desenraizadas, partidas e/ ou severamente danificadas (Figura A8); a queda/quebra destas árvores provocou danos em viaturas estacionadas no interior da propriedade assim como danos nas estruturas da propriedade;
- queda da vedação confinante com a estrada, numa larga extensão; outros danos não inventariados poderão ter ocorrido (Figura A9).

Ponto T5 - propriedade de habitação com danos de vária ordem, tendo-se verificado:

- arrancamento da chaminé principal da casa (Figura A10);
- desenraizamento e queda de um pinheiro de grande porte (Figura A11);
- arrancamento de uma estrutura de telheiro, com placas do tipo sanduiche projetadas a grande distância (Figura A12, Figura A13);
- quebra de várias árvores de fruto mostrando-se o detalhe num dos casos (Figura A14); os detritos resultantes foram projetados a grande distância;
- na mesma zona, na propriedade vizinha, foi constatado o derrube de um pivot de rega (Figura A15, Figura A16) e o destelhamento completo de anexos de apoio à atividade agrícola (Figura A17).

Ponto T6 – danos em culturas, tendo-se verificado:

- arrancamento, torção ou quebra de numerosas vinhas, mostrando-se o detalhe num dos casos (Figura A18) e danificadas outras culturas.

Ponto T7 – limite norte dos danos visíveis no terreno.

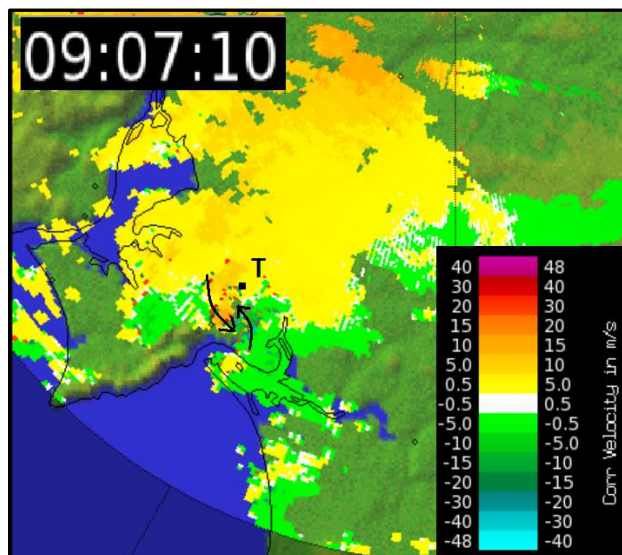
Figura 8 – Imagem de PPI de SRV (m/s) 0907 UTC, 1.5° elevação, 18/09/2020, Radar de Coruche/CL. Movimento de rotação promovido pelo mesociclone da SC representado com setas a preto. Esta SC viria a produzir o tornado identificado com “T”, pouco após esta observação.

Com as observações do radar de Coruche/CL foi possível identificar a SC que viria a produzir o tornado de Lagameças (Palmela). A assinatura do correspondente mesociclone, observada a cerca de 2000 m de altitude pelas 09:07 UTC, é apresentada na Figura 8. O mesmo radar permitiu estimar em cerca de 59 km/h a velocidade de propagação da SC, de sul para norte. Este aspeto é relevante e frequentemente ignorado pela população em geral: é que para além de um tornado gerar um escoamento extremamente forte e com características particulares (efeito de sucção), o fenómeno em si pode deslocar-se a uma velocidade bastante elevada, em harmonia com a respetiva célula-mãe. Este facto, aliado ao de que o tornado segue, em geral, uma trajetória aproximadamente linear, pode tornar muito difícil (mesmo com deslocação em automóvel) escapar aos seus efeitos, pelo que se recomenda que se mantenha o máximo afastamento que for possível deste tipo de fenómeno.

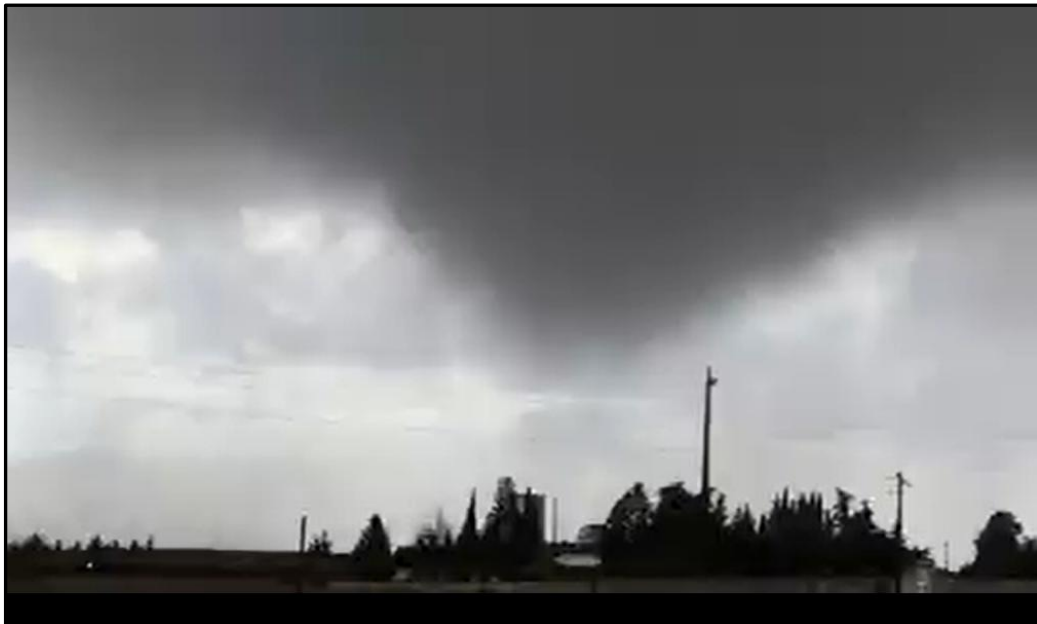
Figura 9 - Perspetiva do funil de condensação associado ao vórtice do tornado de Beja, 18 de setembro de 2020.

Este tornado foi registado em vídeo, de que se apresenta uma imagem na Figura 9.

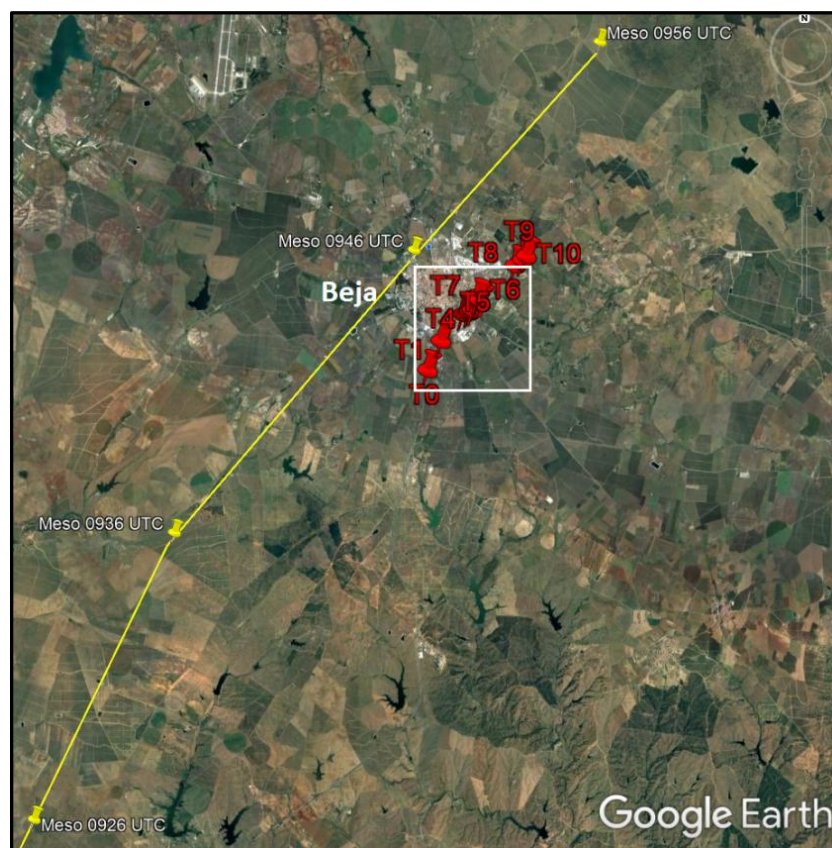
O trajeto de destruição identificado (Figura 10, pontos assinalados a vermelho) manteve proximidade com o trajeto da respetiva nuvem-mãe, uma perturbação do tipo SC (Figura 10, trajeto identificado a amarelo). Uma vez mais, o trajeto da SC é referenciado pelo da assinatura do centróide do respetivo mesociclone observado a baixa altitude (indicado como “Meso”, Figura 10), neste caso a cerca de 1000 m. Este mesociclone propagou-se praticamente de Sudoeste para Nordeste (rumo de 222°) com uma velocidade aproximada de 14.8 m/s (53.4 km/h) referindo-se ao período compreendido entre as 09:36 UTC e as 09:56 UTC, que enquadra aquele durante o qual o tornado ocorreu. À semelhança do caso de Lagameças atrás discutido, tratou-se de um tornado mesociclónico no sentido em que resultou diretamente de um aumento da vorticidade vertical junto ao solo, induzida pela presença do mesociclone. Atendendo à velocidade a que a SC se propagava sobre as imediações do trajeto de destruição do tornado e à extensão deste trajeto (cerca de 4,2 km, Figura 10 e Figura 11), estima-se que o tornado possa ter afetado o solo entre os pontos T0 e T8 no período aproximadamente compreendido entre as 09:45 e as 09:49 UTC (10:45-10:49, hora local) do dia 18 de setembro de 2020.

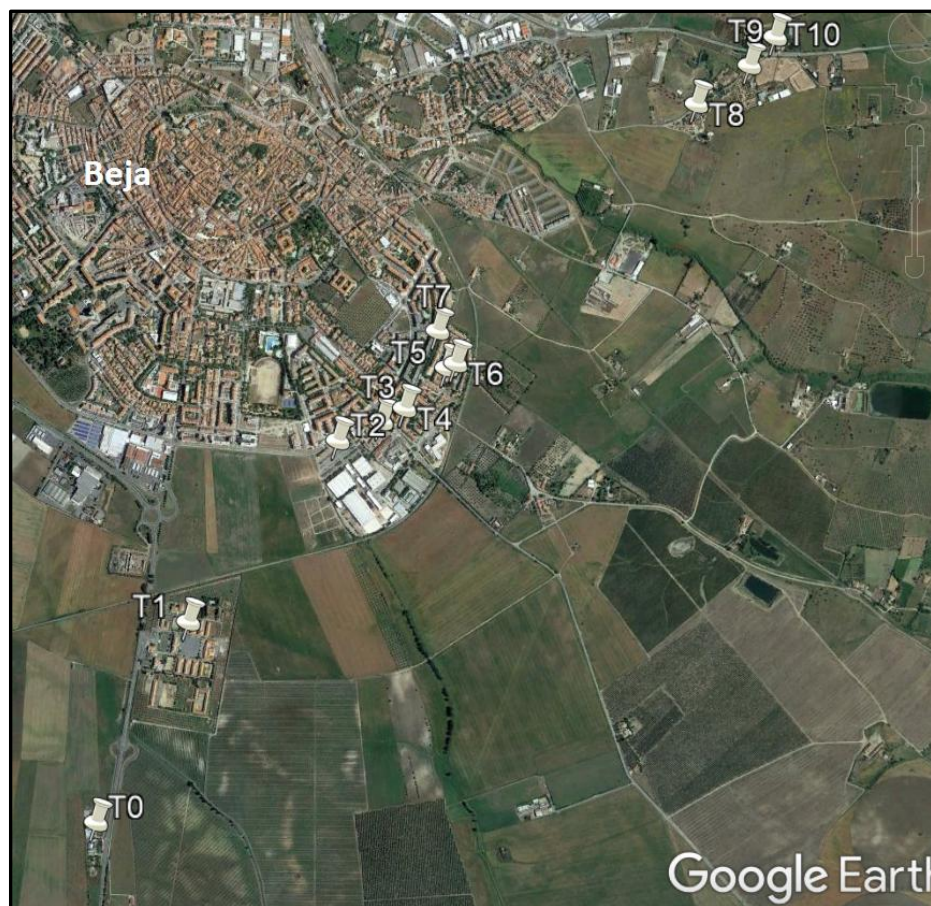
Figura 11 –Trajeto de destruição do tornado de Beja assinalado sobre mapa Google Earth (2020). Representados pontos T0 (sudoeste) a T10 (nordeste) numa extensão de cerca de 4200 m.

Ponto T0 – primeiro local de onde foram reportados danos, horto a sudoeste do ponto T1, tendo-se verificado:

- danos em estufas e queda de poste de rede de comunicações junto à estrada IP2.

Ponto T1 – quartel do regimento de infantaria de Beja, tendo-se verificado:

- destruição de algumas árvores de grande porte;
- queda de um muro que ruuiu para cima da via férrea (a ponto de interromper a circulação ferroviária);
- danos em telhados de fibrocimento;
- algumas viaturas danificadas;
- queda da estrutura metálica do estacionamento;
- viga deslocada.

Ponto T2 – Parque de Feiras e Exposições, tendo-se verificado:

- queda de árvores causadoras de danos em viaturas;
- queda de estruturas metálicas e danos em coberturas (Figura A19).

Ponto T3 - Escola Mário Beirão, tendo-se verificado:

- coberturas levantadas;
- lonas de ensombramento arrancadas (Figura A20);
- janelas, vidros e persianas partidos e arrancados (Figura A21).

Ponto T4 – Rua Cidade de São Paulo e Rua Bernardo Santareno, tendo-se verificado:

- queda de ramos de árvores (Figura A22 e Figura A23, respetivamente).

Ponto T5 – Bairro Mira-Serra, jardim, tendo-se verificado:

- desenraizamento de 2 pinheiros de grande porte;

Ponto T6 – Bairro Mira-Serra, R. Julião Quintinha, tendo-se verificado:

- marquises danificadas e árvores desenraizadas (Figura A24);

Ponto T7 – Bairro Mira-Serra, R. Sousa Porto, tendo-se verificado:

- desenraizamento e queda de árvores (Figura A25).

Ponto T8 – Bairro das Saibreiras, tendo-se verificado:

- destruição parcial da cobertura de telhados incluindo vigas partidas e danos em cobertura de habitação pela projeção de vigas de cimento;

- danos em equipamentos agrícolas e suinícolas e queda de um poste da rede de comunicações.

Ponto T9 – Monte do Venceslau, tendo-se verificado:

- a queda de árvores e projeção de placas metálicas da cobertura de um casão agrícola.

Ponto T10 – Último ponto com danos reportados, via IP8/estrada EN 260, cruzamento para o Bairro das Saibreiras, tendo-se verificado:

- a queda de árvores para as faixas de rodagem.

A sudoeste do ponto T0 e a nordeste do ponto T10 o terreno apresenta vegetação baixa, pouco propícia a revelar vestígios, pelo que se desconhece se a extensão total do trajeto de destruição foi superior ao indicado.

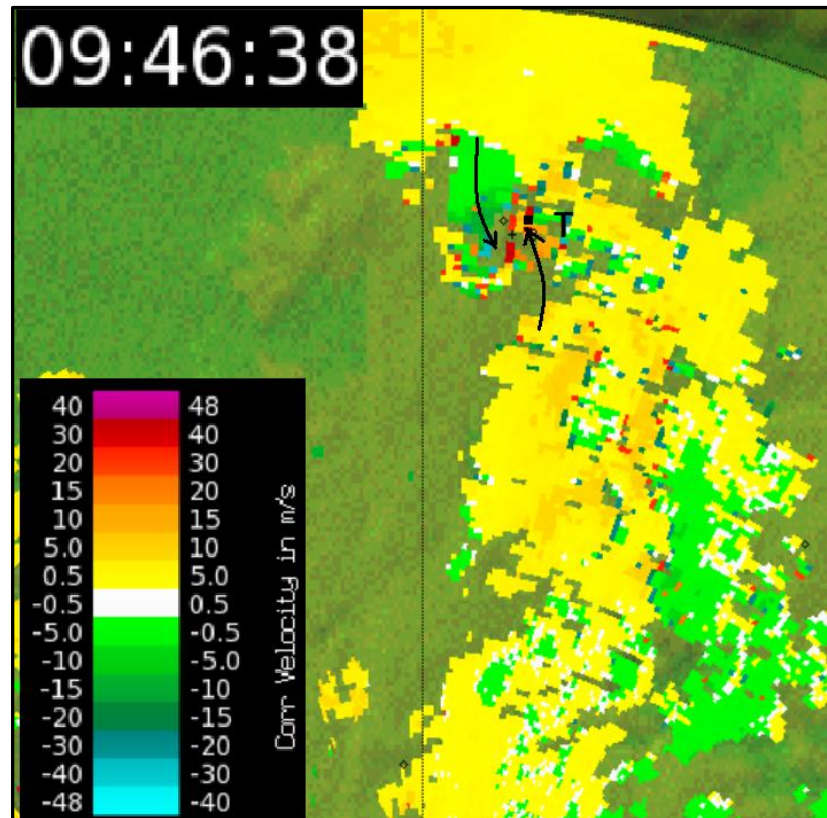
Figura 12 - Imagem de PPI de SRV (m/s) 0946 UTC, 0.1° elevação, 18/09/2020, Radar de Loulé/CC. Movimento de rotação promovido pelo mesociclone da SC representado com setas a preto. Esta SC iniciava a geração do tornado identificado com "T", pelo instante desta observação.

Com as observações do radar de Loulé/CC foi possível identificar a SC que viria a produzir o tornado de Beja. A assinatura do correspondente mesociclone, observada a cerca de 1000 m de altitude pelas 09:46 UTC, é apresentada na Figura 12. O mesmo radar permitiu estimar em cerca de 53.4 km/h a velocidade de propagação da SC, de Sudoeste para Nordeste.
